**06 ŞUBAT 2023, 04:17, Mw=7.7, h=9 km  
PAZARCIK (KAHRAMANMARAŞ) DEPREMİ**

**06 ŞUBAT 2023, 13:24, Mw=7.6, h=7 km  
ELBİSTAN (KAHRAMANMARAŞ) DEPREMİ**

**20 ŞUBAT 2023, 20:04, Mw=6.4, h=22 km  
DEFNE (HATAY) DEPREMİ**

## DEPREM RAPORU

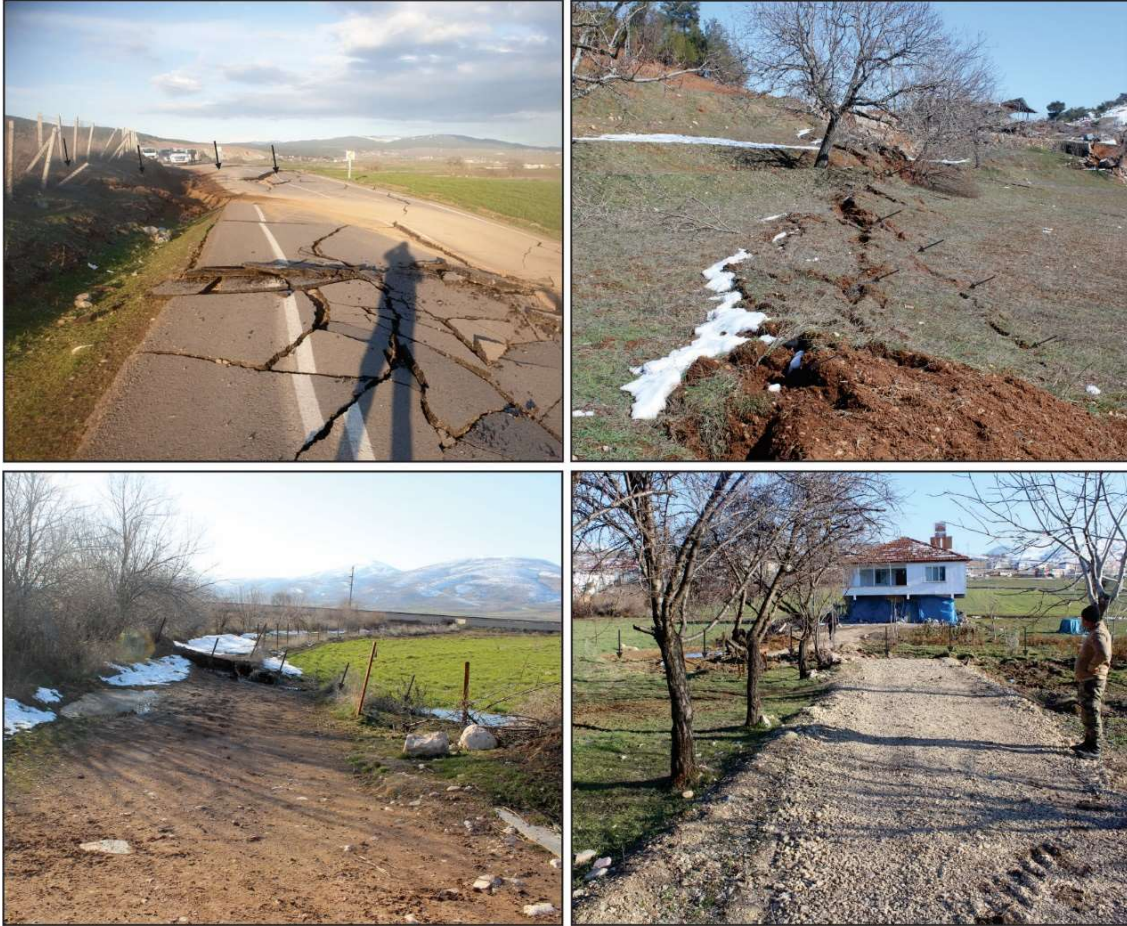
**Şekil 1.4.** DAFZ güney kol üzerinde 6 Şubat 2023 7,7 Pazarcık depremi sonrasında gözlenen yüzey deformasyonları. Yaklaşık KD-GB uzanımlı Pazarcık ve Amanos segmentleri üzerinde ve Balkar, Şekeroba ve Tetirlik yakınlarda gözlenen yüzey kırıkları, ve sol yanal ötelenen yollar.

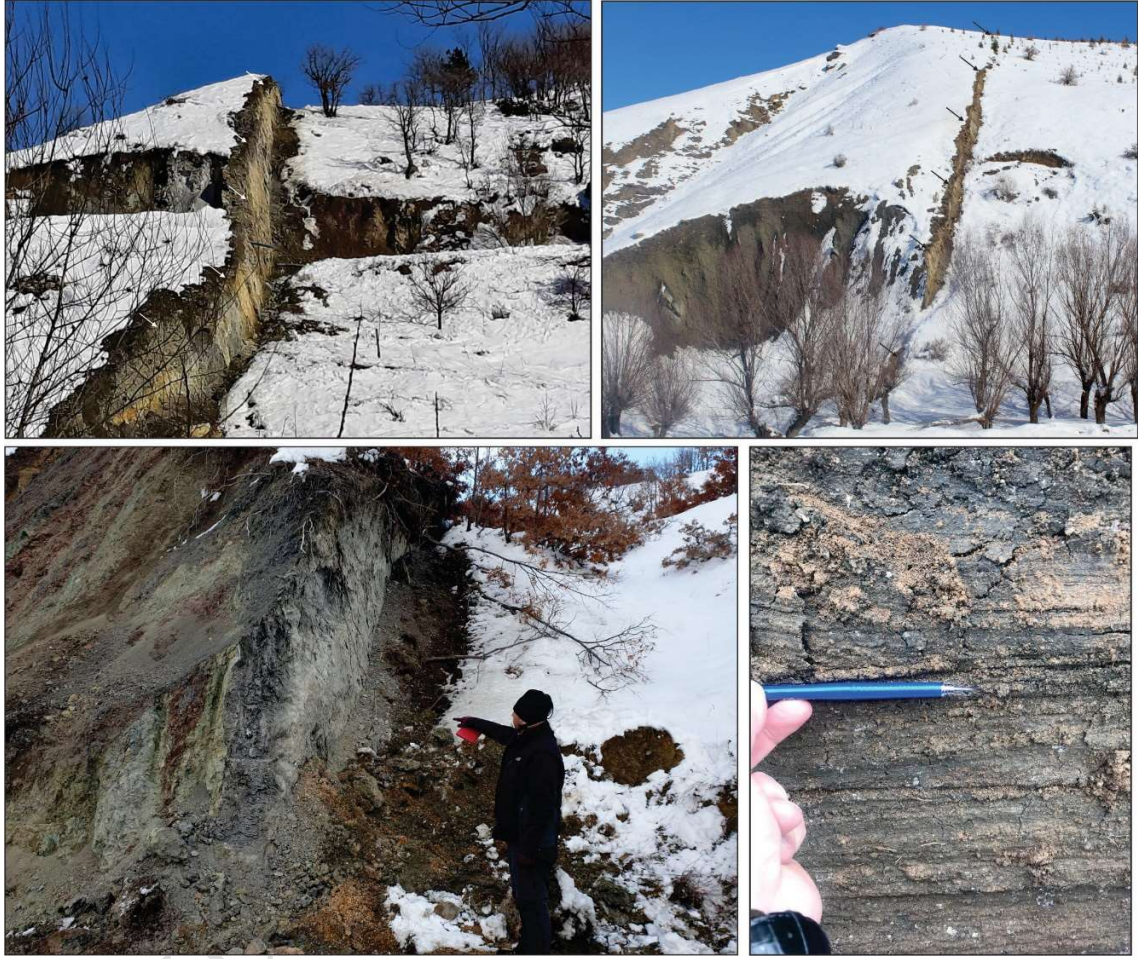
**Şekil 1.5.** DAFZ kuzey kol üzerinde 6 Şubat 2023 7,6 Ekinözü depremi sonrasında gözlenen yüzey deformasyonları. Yaklaşık D-B uzanlı Çardak segmenti üzerinde ve Tatlar köyü, Karadut köyü ve Kandilköy yakınlarında gözlenen yüzey kırıkları, ve yeni oluşmuş fay düzlemlerinde gözlenen yataya yakın yan yatım açıları.

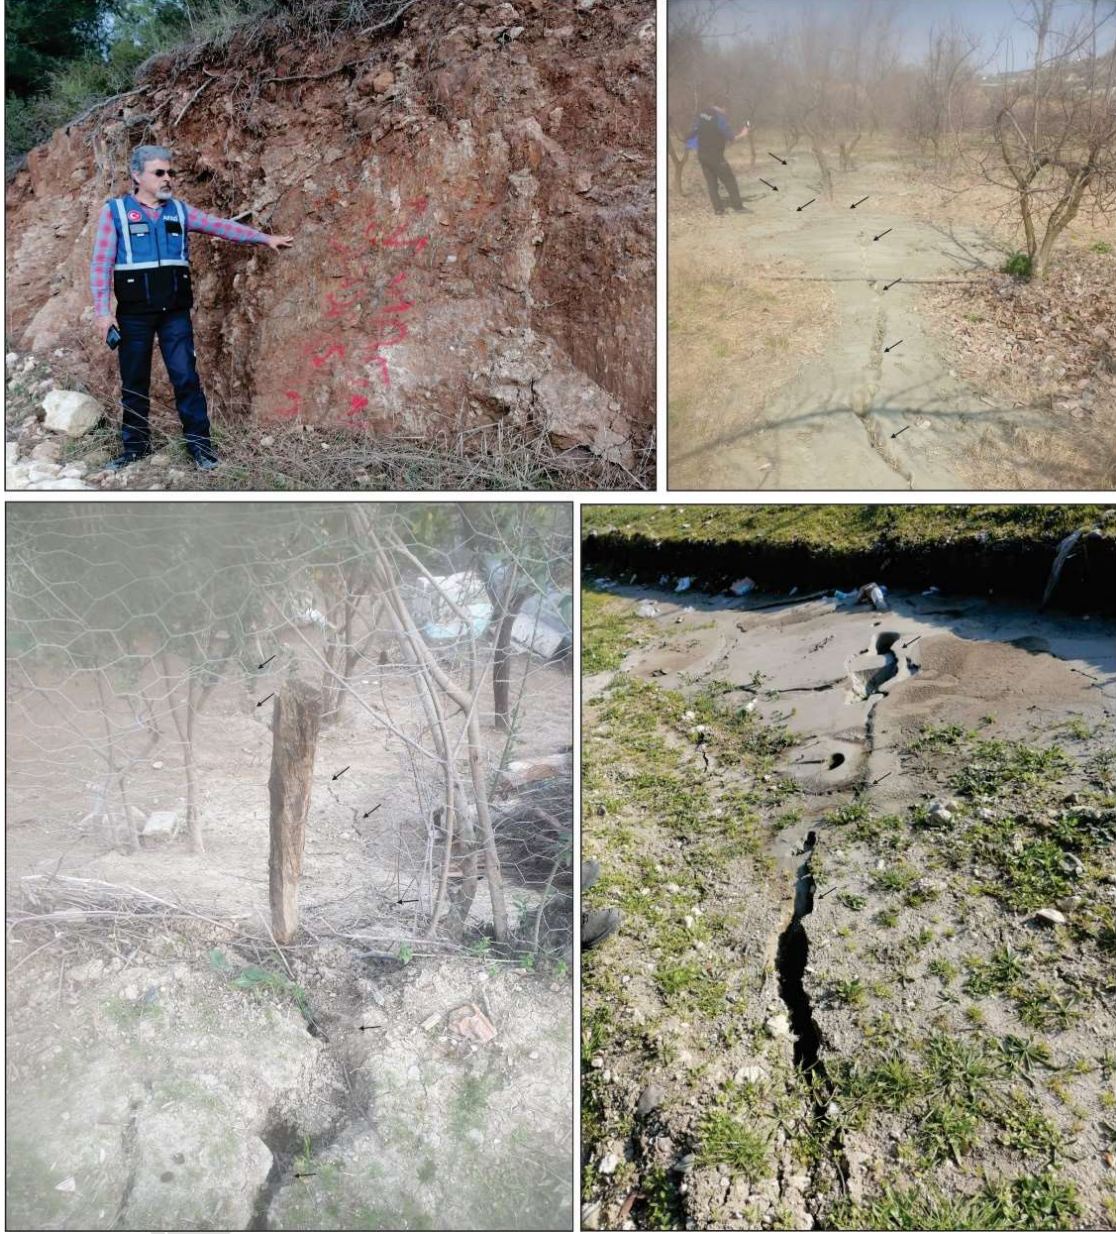
**Şekil 1.6.** 20 Şubat 2023 6,4 Antakya depremi sonrasında gözlenen yüzey deformasyonları. KD-GB uzanımlı Antakya fayı ve yakınlarında gözlenen yüzey deformasyonları ve sıvılaşmalar.

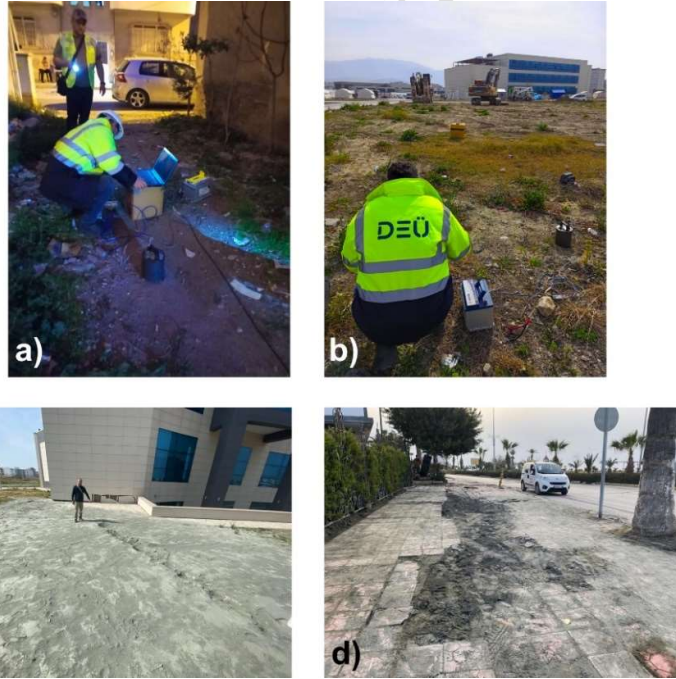
**Şekil 2.16.** a) ve b) jeofizik ölçümlere ait görseller. c) İskenderun Teknik Üniversitesi kampüsünde ve d) sahil şeridinde karşılaşılan sıvılaşma yapılarına ait görseller.

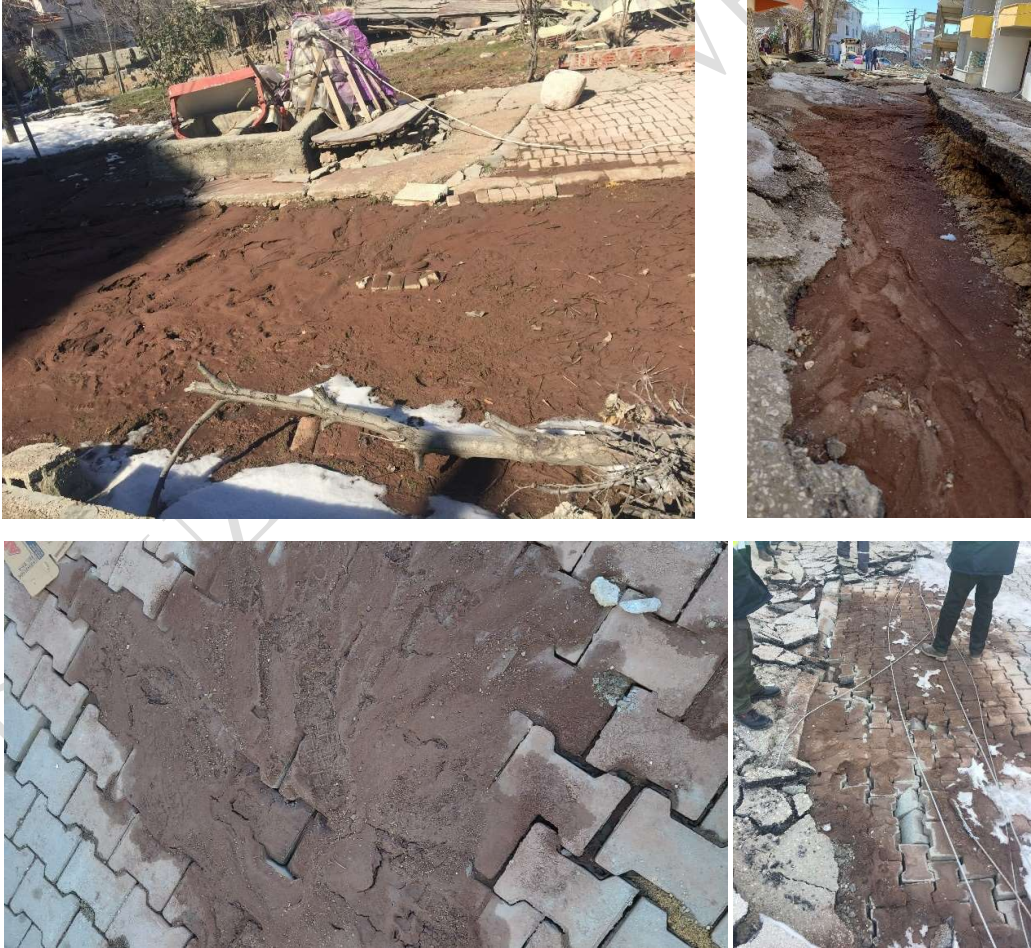
Sıvılaşma suya doygun gevşekten orta sıkıya kohezyonsuz zeminlerde görülen bir davranış biçimidir. Sıvılaşmanın birden çok formu olmakla birlikte en yaygın olanı deprem sırasında tabaka içinde aşırı boşluk suyu basıncının efektif gerilmeye eşitlenerek zeminin kayma mukavemetini yitirmesidir. Özellikle büyük ölçekli depremlerde yüzeye sıvılaştıran tabakadan kum malzeme taşınmaktadır (Şekil 3.1).

Şekil 3.1. Adıyaman Gölbaşı'nda yüzeyde tespit edilen sıvılaştıran zemin izleri

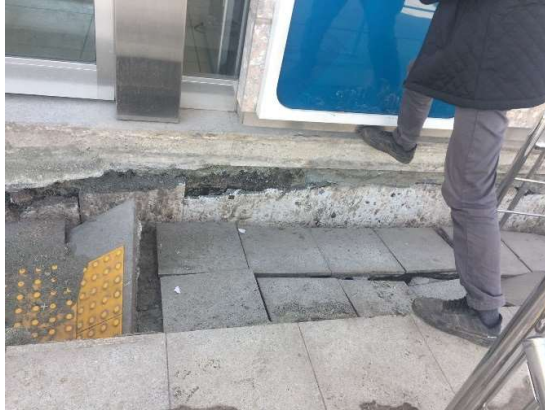
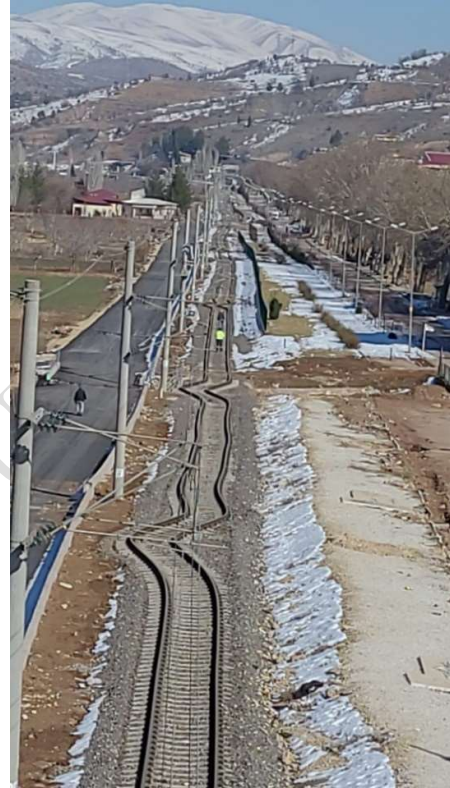
Önlem alınmadığı takdirde sıvılaşabilen zemine oturan bina ve yapılarda temel taşıma gücü kaybolmakta, pek çok durumda bina yapısal bütünlüğünü korumasına rağmen devrilmekte veya temeli aşırı oturma arz ederek zemine batmaktadır. Her iki halde bina ağır hasarlı kabul edilmekte, büyük ekonomik kayıp gerçekleşmektedir. Bunun yanı sıra sıvılaşma altyapı sistemlerini de kullanılmaz hale getirebilmektedir (Şekil 3.2)

**Şekil 3.2.** Sıvılaşmaya bağlı alt yapı hasarları (Adıyaman, Gölbaşı): (a) Bankamatik önünde kaldırımda çökme (b) Sıvılaşan zeminde gömülme tarzında taşıma kapasitesi kaybı ve buna bağlı yolda büyük ölçekli kabarma (c) Sıvılaşan bölgeyi sınırlayan demiryolunda meydana gelen ray burkulmaları

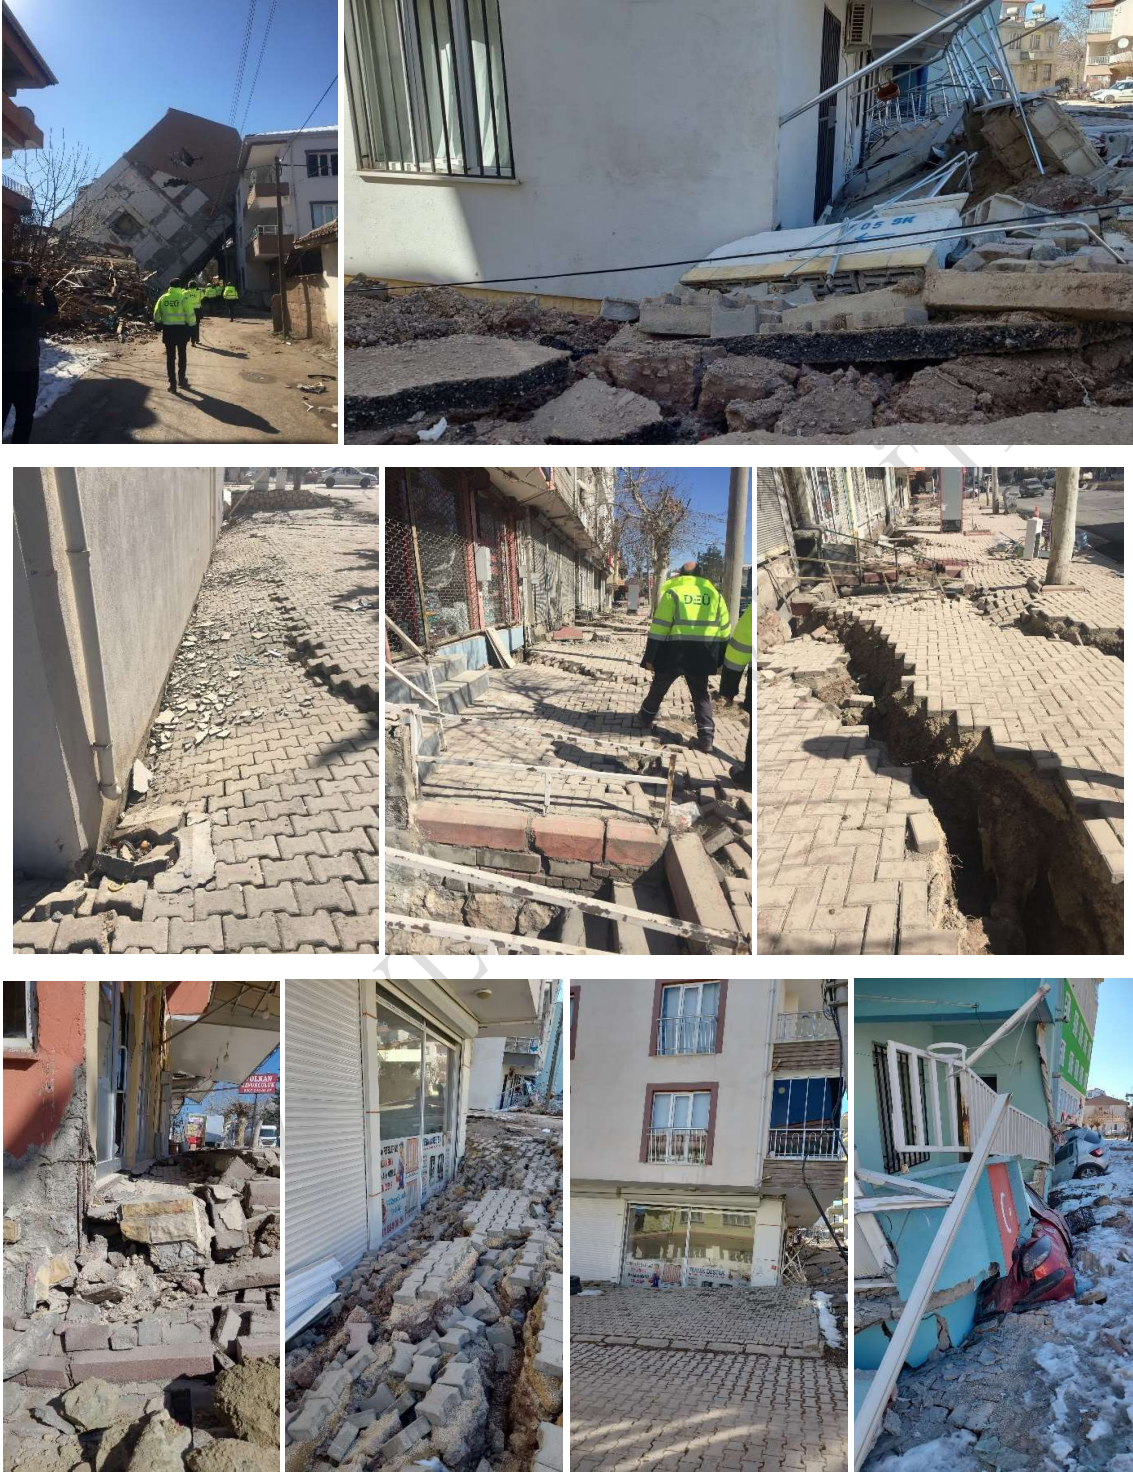
Sıvılaşan zemine oturan binalarda taşıma gücü kaybı neticesinde meydana gelen dönme ve oturmaya bağlı hasarlar Şekil 3.3'te gösterilmiştir.

Şekil 3.3. Sivilaşmaya bağlı yapı hasarları (Adiyaman, Gölbaşı)

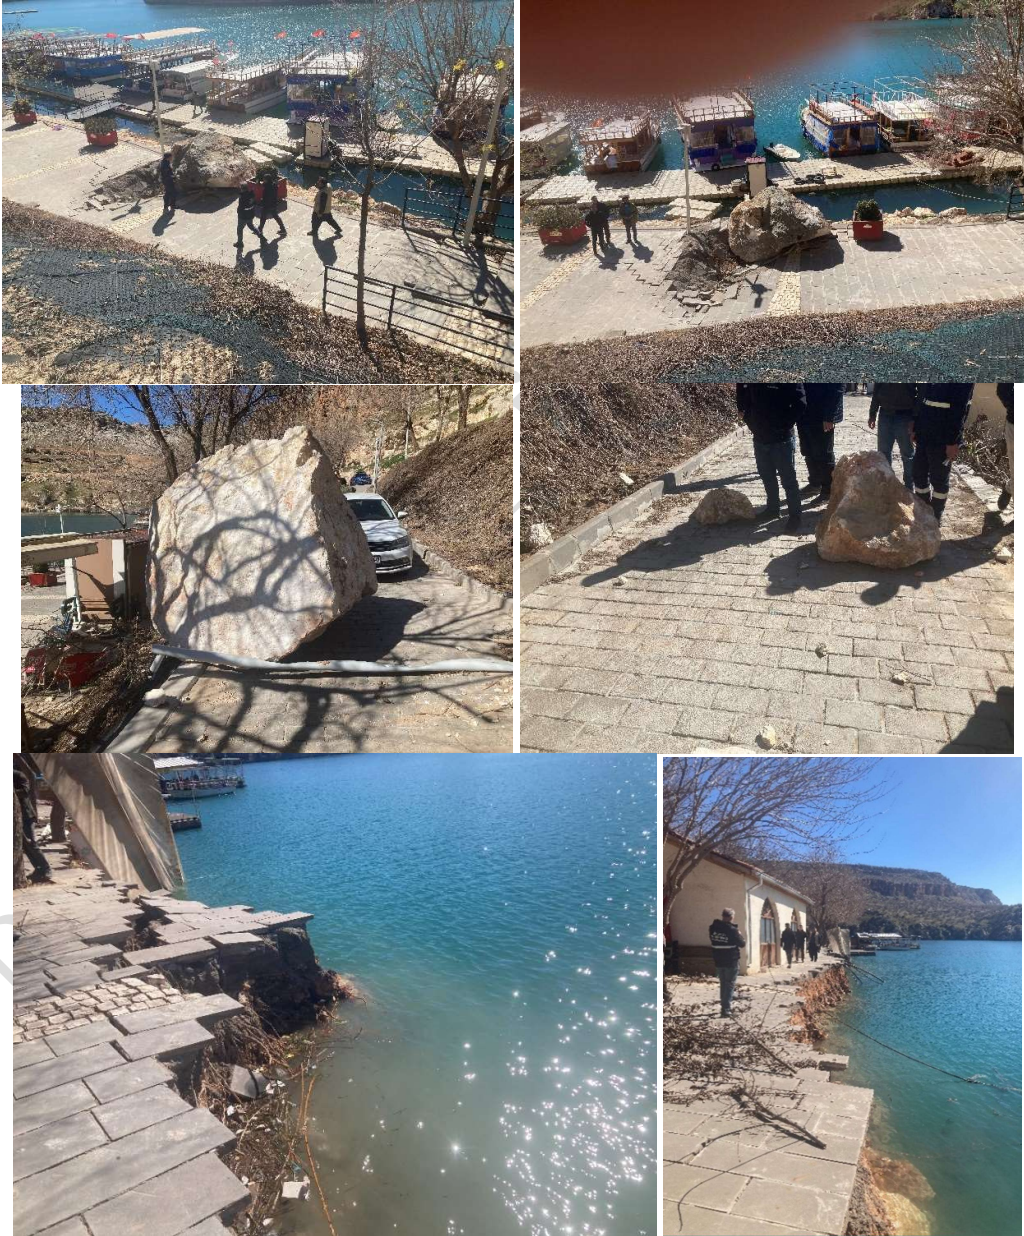
06 Şubat 2023 Depremlerinde tespit edilen bir diğer tehlike türü de şevlerin yüksek kısımlarından (dağ yamaçlarından) kopan kaya kütlelerinin oluşturduğu hasarlardır. Bu tür kaya düşmesi durumları canlı hayatını tehdit edebileceği gibi alt ve üst yapıya da zarar verebilmektedir. Şekil 3.4'te kaya düşmesi sonucu yürüyüş yolunda ve Şanlıurfa-Gaziantep il sınırı boyunca uzanan Birecik Baraj Gölü kıyı şeridinde oluşan hasarlar gösterilmiştir. Bu hasar sonucunda tesadüf eseri ölen ya da yaralanan olmamıştır.

Şekil 3.4. Kaya düşmesi sonucu oluşan hasar türleri (Birecik Baraj Gölü)

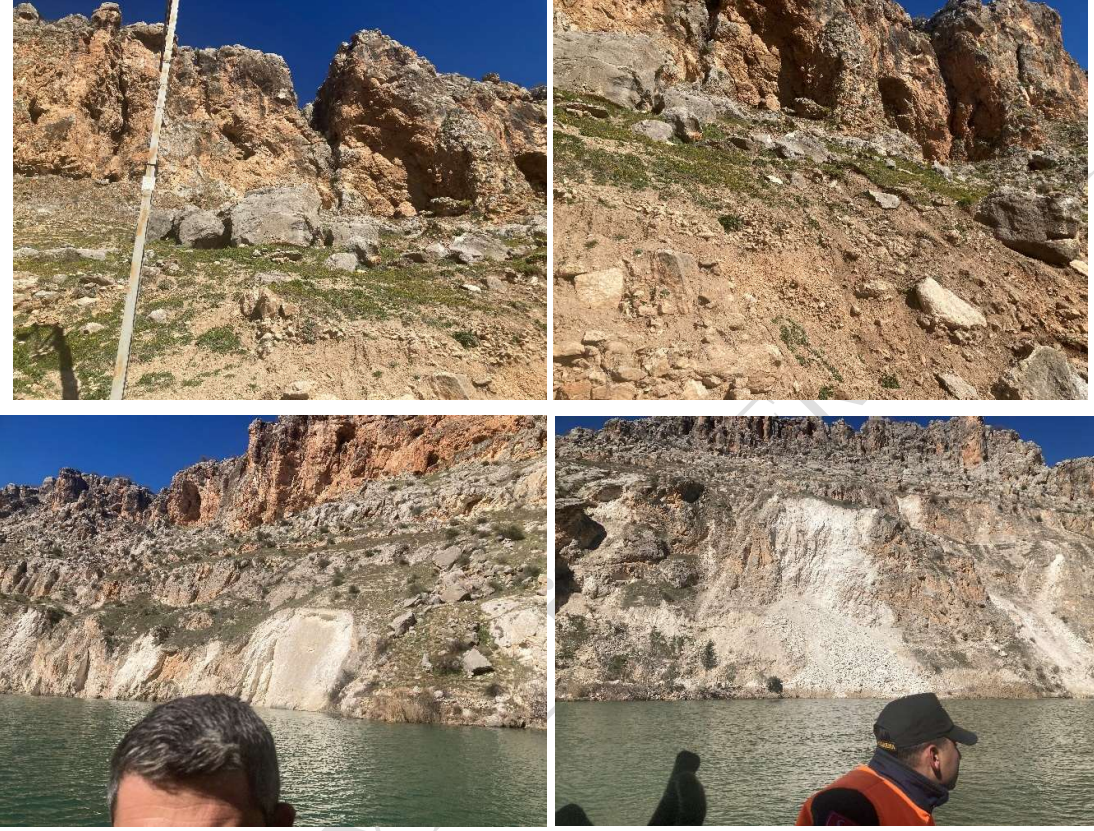
Deprem sonucunda baraj gölü kıyı şeridinde bakan şevlerde başka kaya blokları olduğu da gözlenmiştir. Bu kaya blokları deprem etkisiyle koptuktan sonra düşerken sürtünme neticesinde şev üzerinde asılı kalmıştır (Şekil 3.5).

Şekil 3.5. Kopma sonucu şevde asılı kalan kaya blokları (Birecik Baraj Gölü)

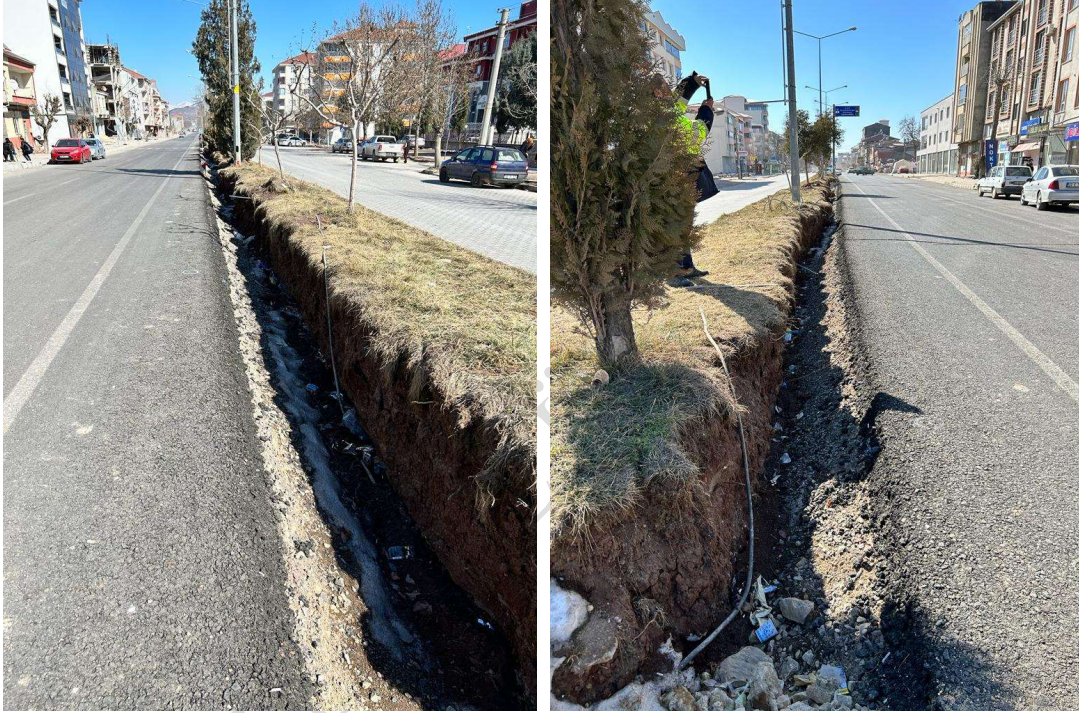
**Şekil 3.6.** Gölbaşı- Adıyaman zemin sıvılaşması sonrası zemine batan yol kaplaması

Şekil 3.6’da Gölbaşı – Adıyaman’da deprem sonrası oluşan zemin sıvılaşması sebebiyle yol kaplamasının blok halde zemine batmasına ait görsel sunulmuştur. Yol kaplaması zemine batmış ancak bölünmüş yola ait orta kaldırım zarar görmemiştir. Bu durum, orta kaldırım ve yol kaplaması arasında oluşan kot farkı ile gözlemlenmiştir.

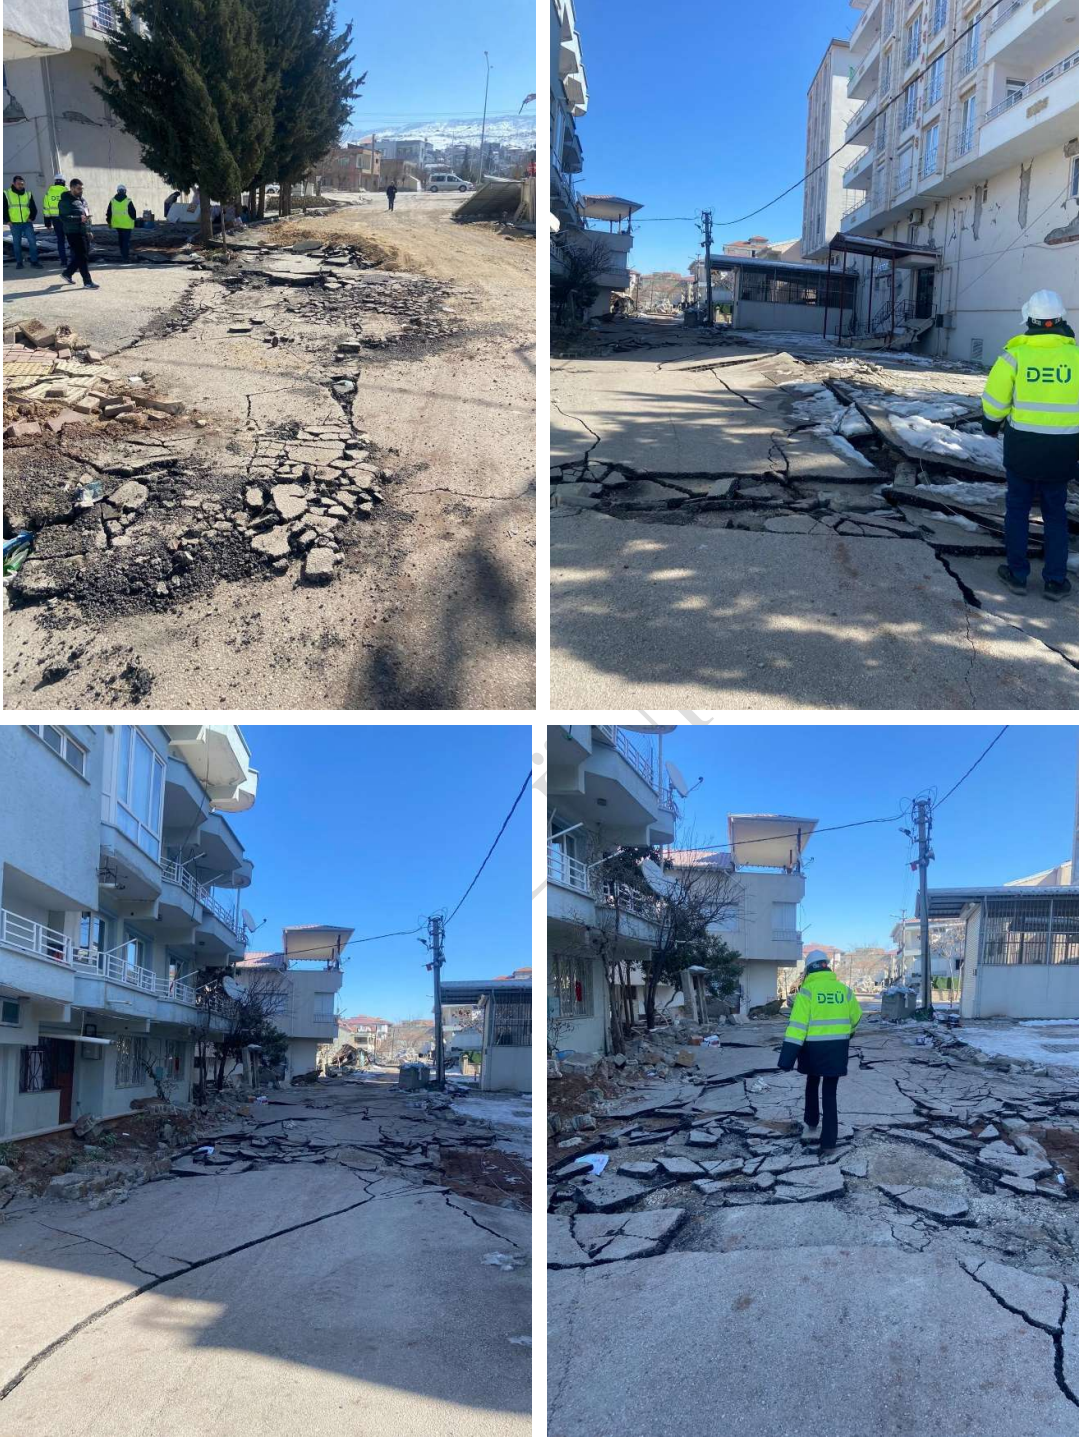
Şekil 3.7. Gölbaşı- Adıyaman zemin sıvılaşmasının yarattığı yol kaplamasında meydana bozulma

Şekil 3.7’de ise Gölbaşı-Adıyaman’da depremler sonrasında meydana gelen asfalt yol kaplamasındaki bozulmalar sunulmaktadır. Görselden de görülebileceği gibi, yol deprem sonrası kullanılamaz hale gelmiştir. Bozulmaların en temel sebebi olarak yaşanan zemin sıvılaşması sonrasında binaların bodrum ve alt katlarının zemine batması gösterilebilir. Binaların batması sonucunda zeminde oluşan hacim artışları kaplama üzerinde gerilmelere sebep olmuş, gerilmeleri taşıyamayan asfalt kaplamalarda kabarmalar ve çatlaklar oluşmuştur.

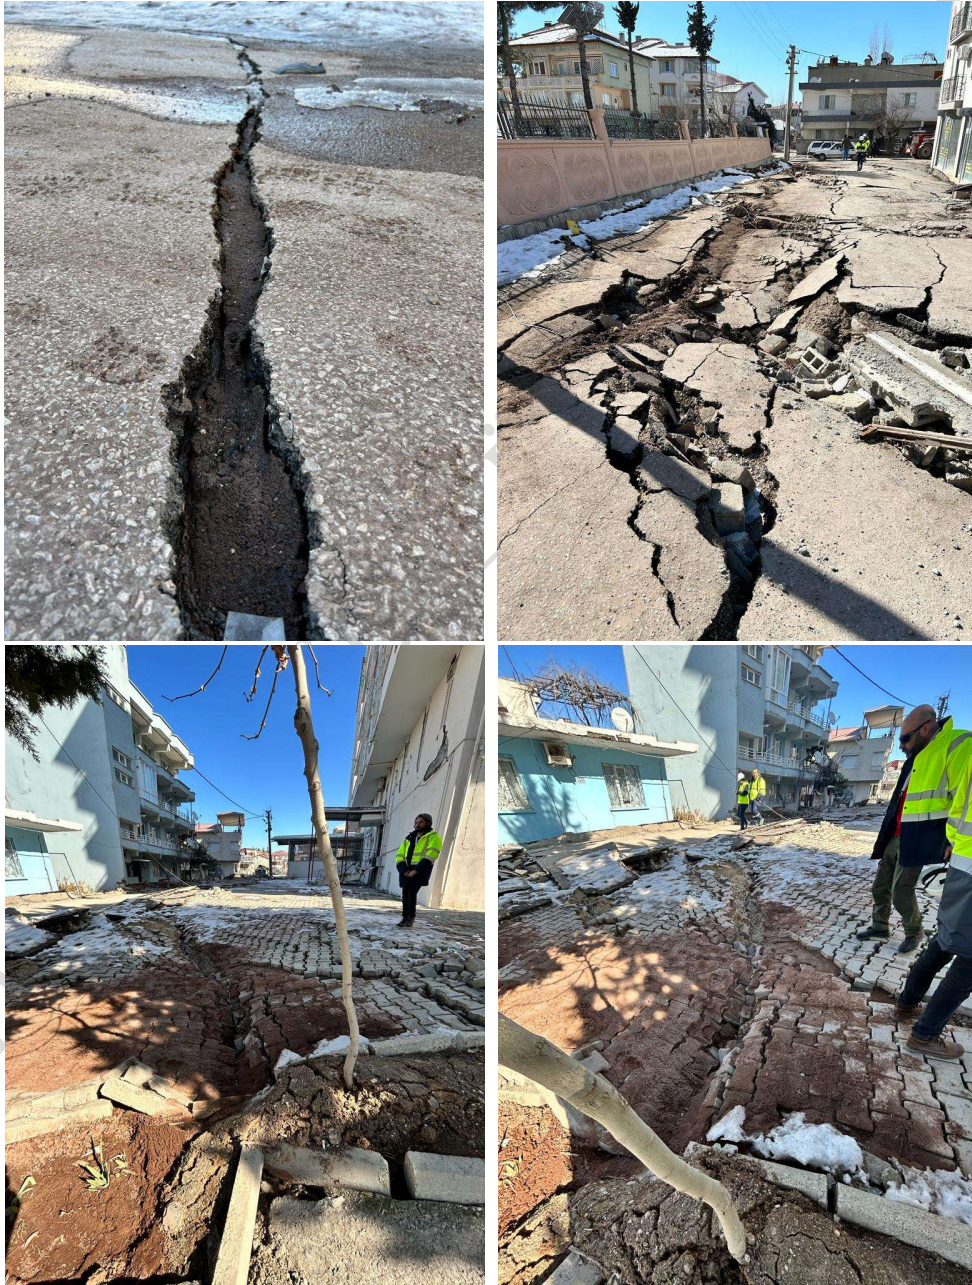
Şekil 3.8. Gölbaşı- Adıyaman fay hattında yer alan yol kaplamasında meydana gelen bozulma

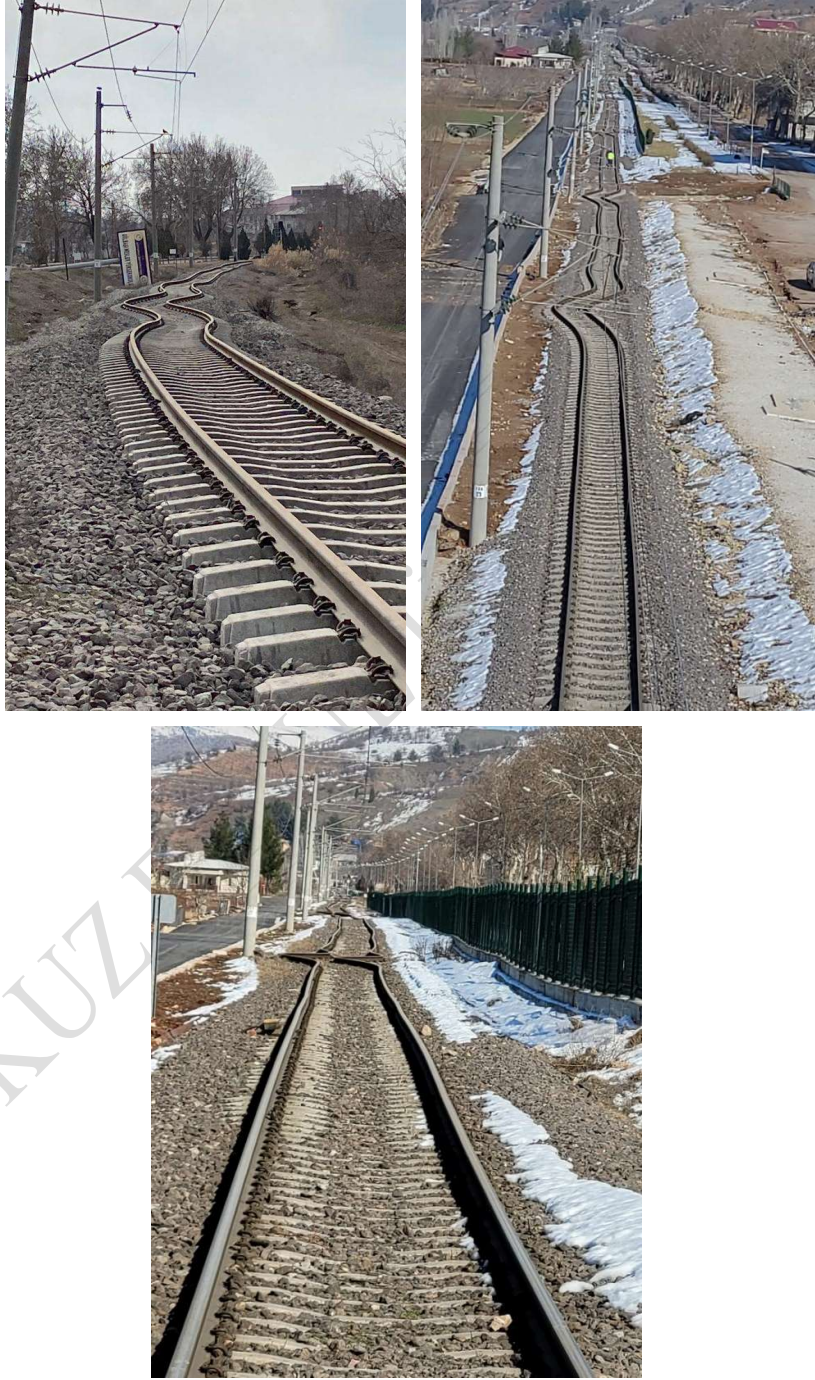
Şekil 3.9. Gölbaşı – Adıyaman Demiryolu üzerinde meydana gelen hasarlar

Şekil 3.9, Gölbaşı-Adıyaman bölgesinde yer alan demiryolu ağı üzerindeki hasarları göstermektedir. Meydana gelen depremler sonrasında oluşan deprem yükleri sebebiyle demiryolu üzerinde kalıcı şekil değiştirmeler gözlemlenmiştir. Depremlerin sebep olduğu yanal ve dikey atımlar demiryolu rayları üzerinde yatay ve düşey ekseninde deformasyonlara sebep olmuştur.

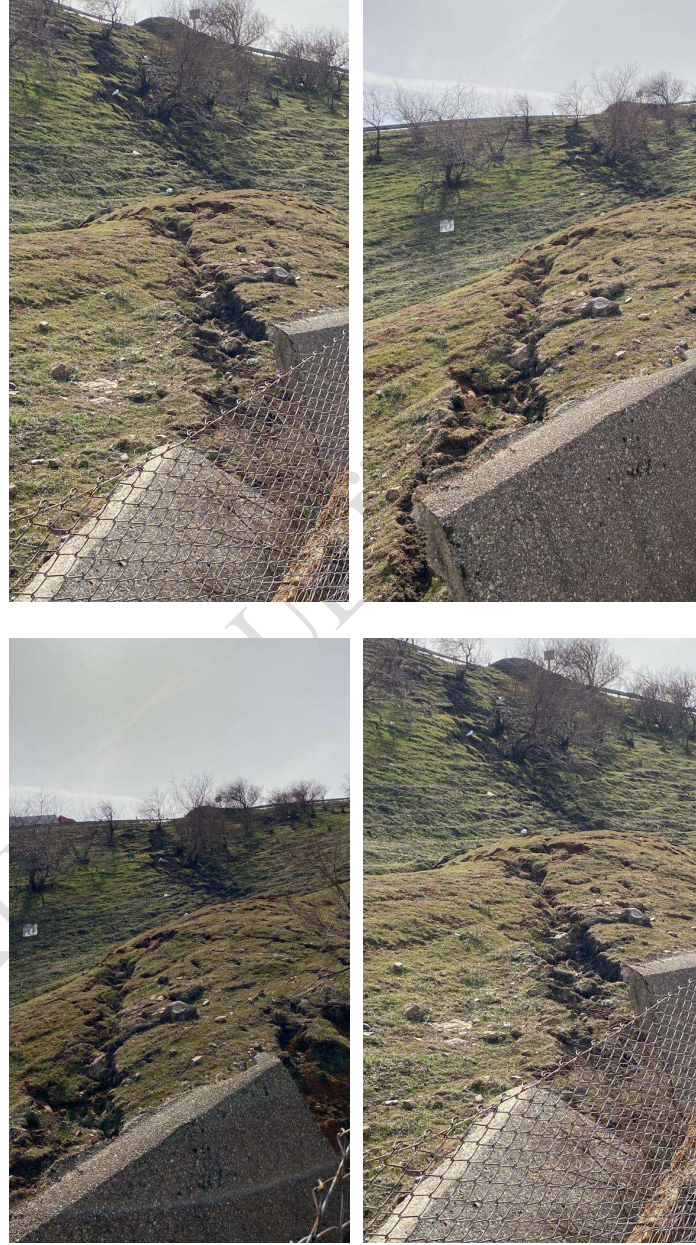
Şekil 3.10. Gaziantep – Adıyaman Otoyolu dolgu şevi hasarı

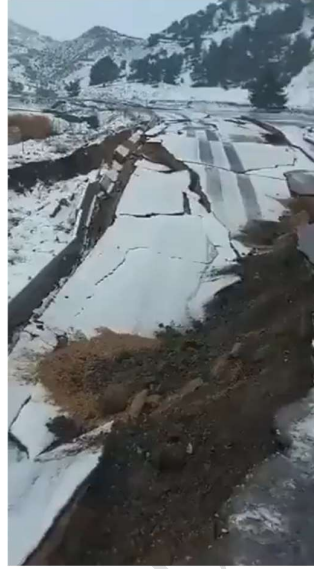
Şekil 3.11. Malatya - Erkenek Tünelleri yaklaşım yolunda faylanmaya bağlı ağır hasar

Şekil 3.11'de Malatya Erkenek Tünelleri yaklaşım yolunda fay kırığının sebep olduğu yol hasarı görülmektedir. Fay kırığının yansıması asfalt yolun tamamında ağır hasar oluşturmuş ve mevcut yolu kullanılamaz duruma getirmiştir.

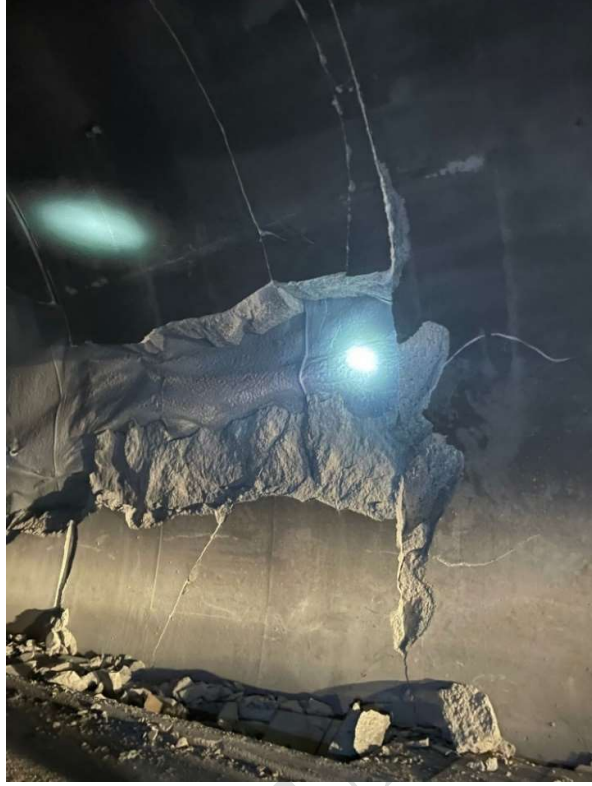
**3.13. Erkenek Tünelleri'nin Malatya güzergahında tespit edilen nihai kaplama hasarı**

Şekil 3.12 Kahramanmaraş Malatya arasında konuşlu Erkenek Tünellerinin konumunu göstermektedir. Şekil 3.13 ise, Erkenek Tünellerinin Malatya güzergahında yer alan kısmında oluşan kaplama hasarını göstermektedir. Meydana gelen depremlerin beton kaplama üzerinde yarattığı gerilmeler kaplamanın dökülmesine ve su yalıtımında kullanılan membranların ortaya çıkmasına sebep olmuştur.

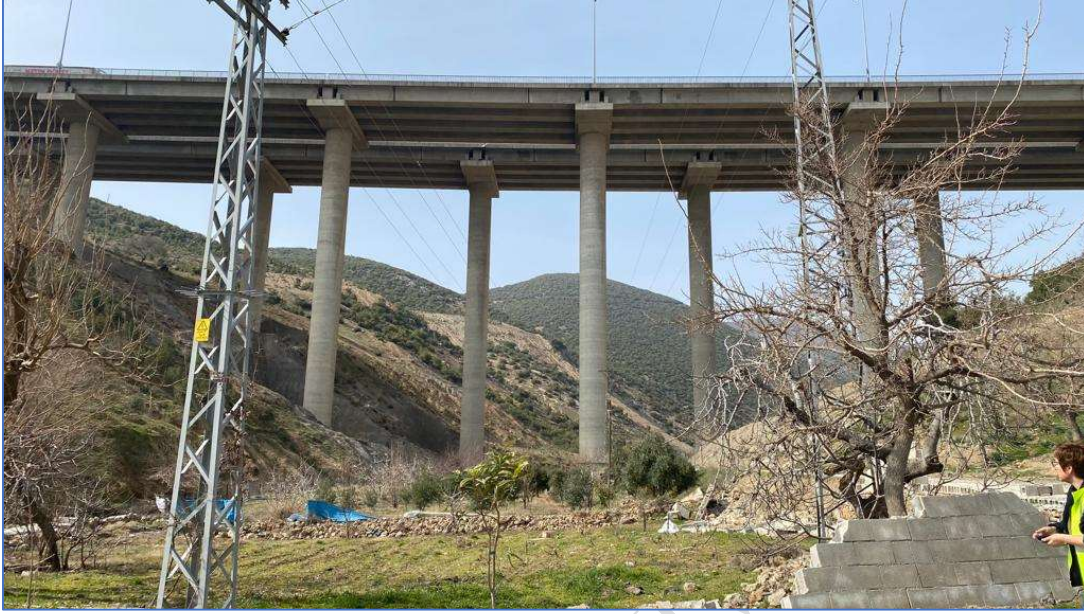
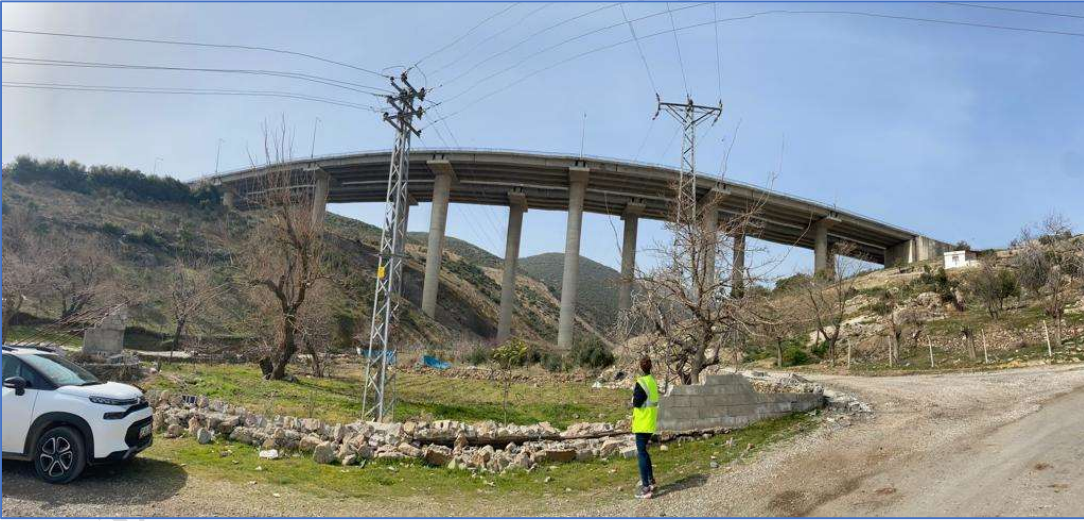
Diğer yandan, Şekil 3.14, Adana - Şanlıurfa Otoyolunda yer alan Turgut Özal Viyadüğünün deprem sonrası mevcut durumunu sunmaktadır. Meydana gelen depremler viyadük üzerinde hasar oluşturmamıştır. Viyadüğün mevcut haliyle kullanımına devam edilmektedir.

**Şekil 3.14.** Turgut Özal Viyadüğü deprem sonrası mevcut durumu

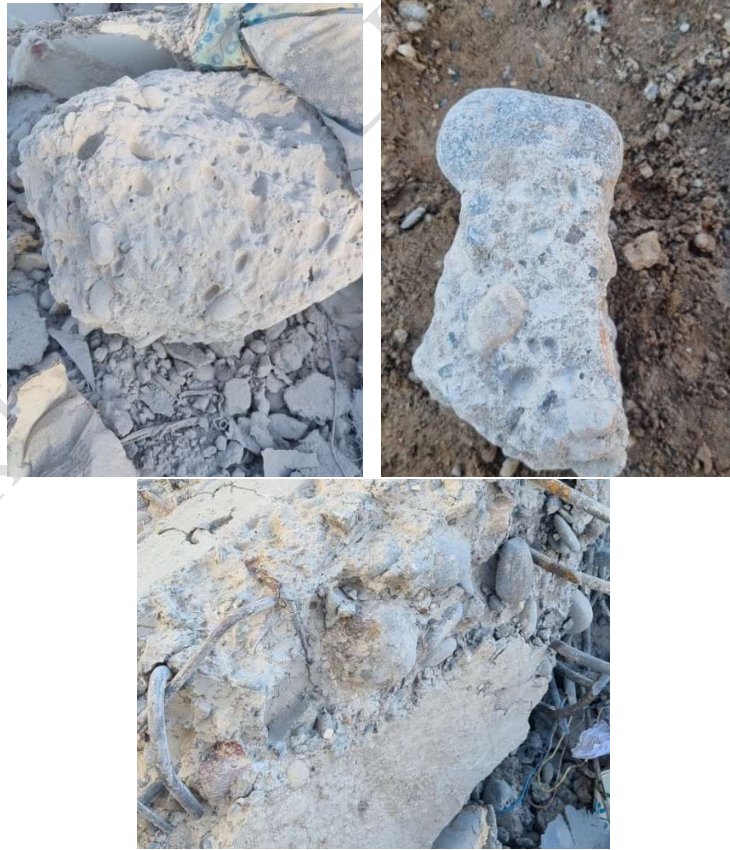
Şekil 3.15. Yıkılmış binalardan kopan beton parçaları

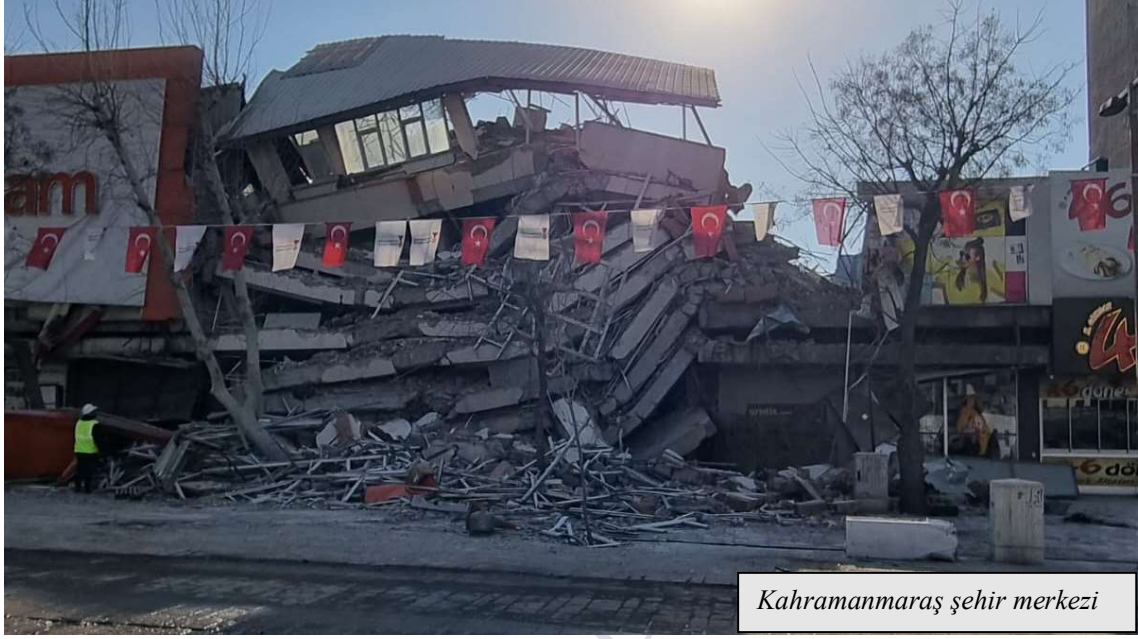
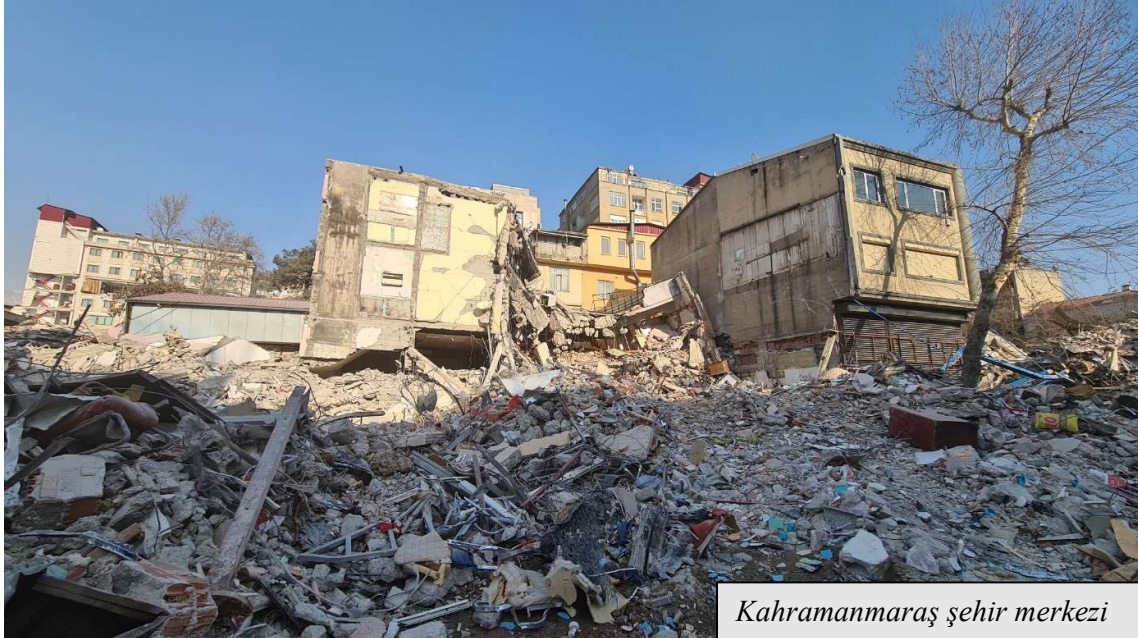
**Şekil 3.16.** Toptan göçme şeklinde yıkılan binalar

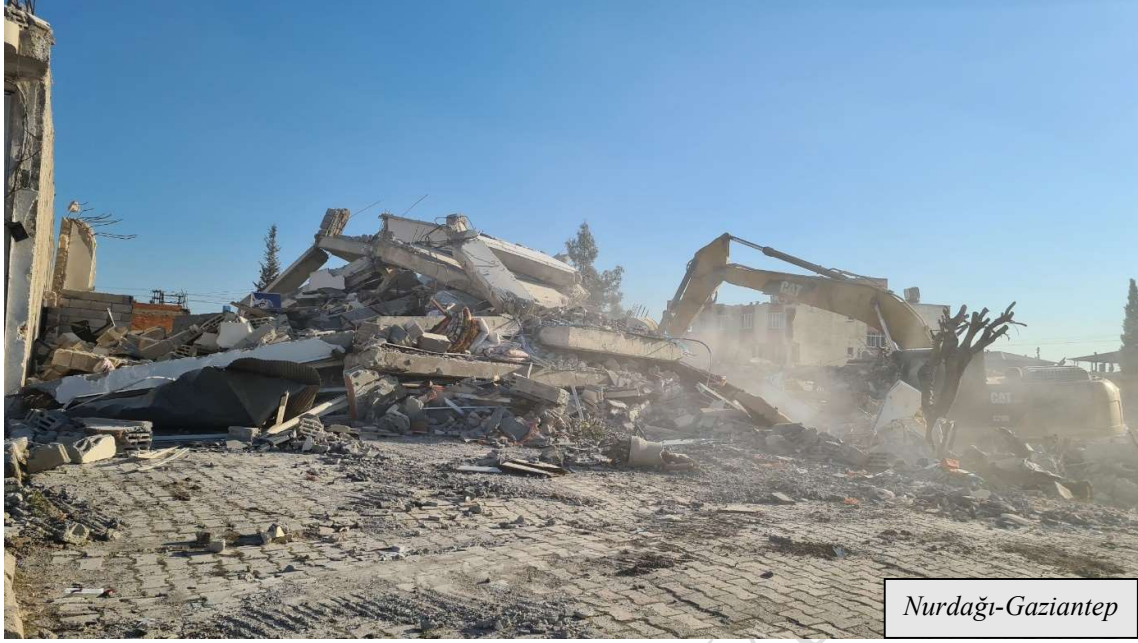
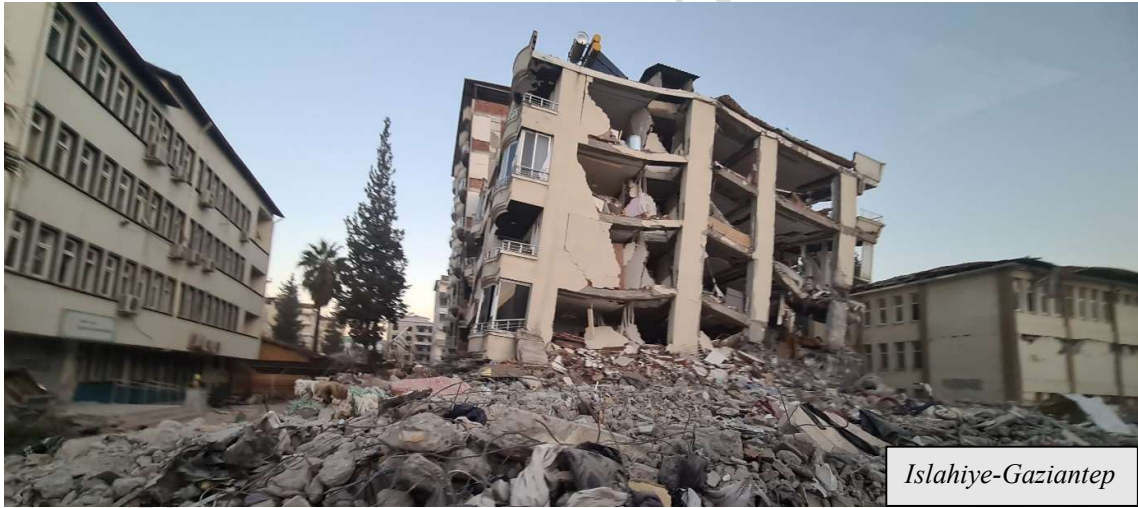
**Şekil 3.17.** Toptan göçme şeklinde yıkılan binalar
