**06 ŞUBAT 2023, 04:17, Mw=7.7, h=9 km  
PAZARCIK (KAHRAMANMARAŞ) DEPREMİ**

**06 ŞUBAT 2023, 13:24, Mw=7.6, h=7 km  
ELBİSTAN (KAHRAMANMARAŞ) DEPREMİ**

**20 ŞUBAT 2023, 20:04, Mw=6.4, h=22 km  
DEFNE (HATAY) DEPREMİ**

## DEPREM RAPORU

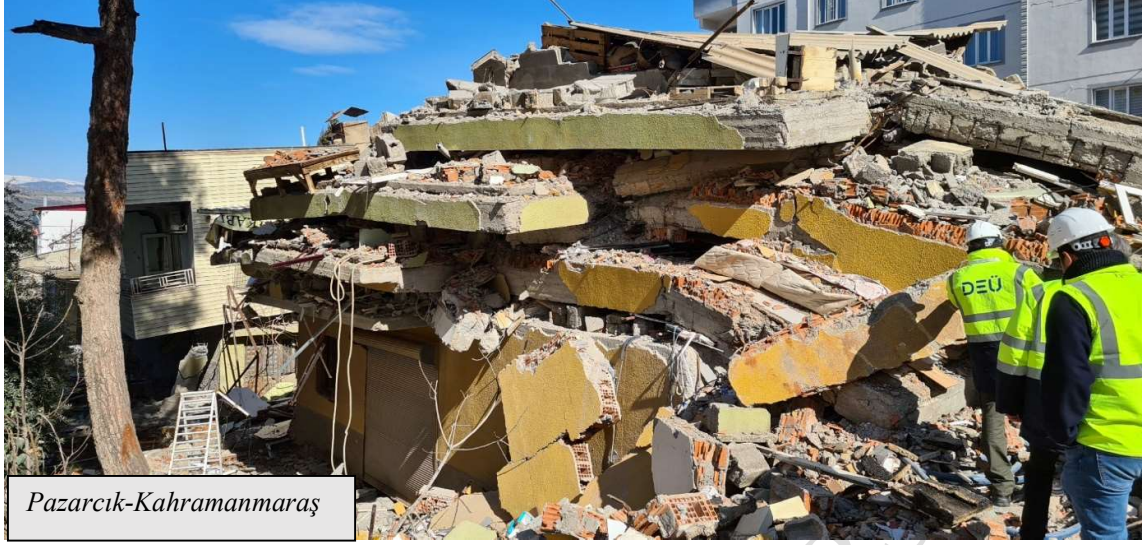
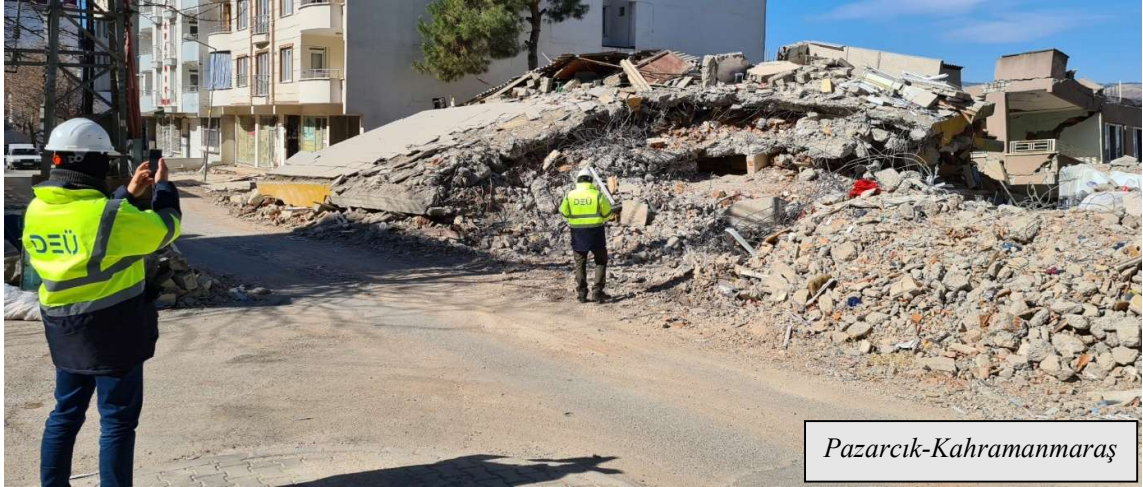
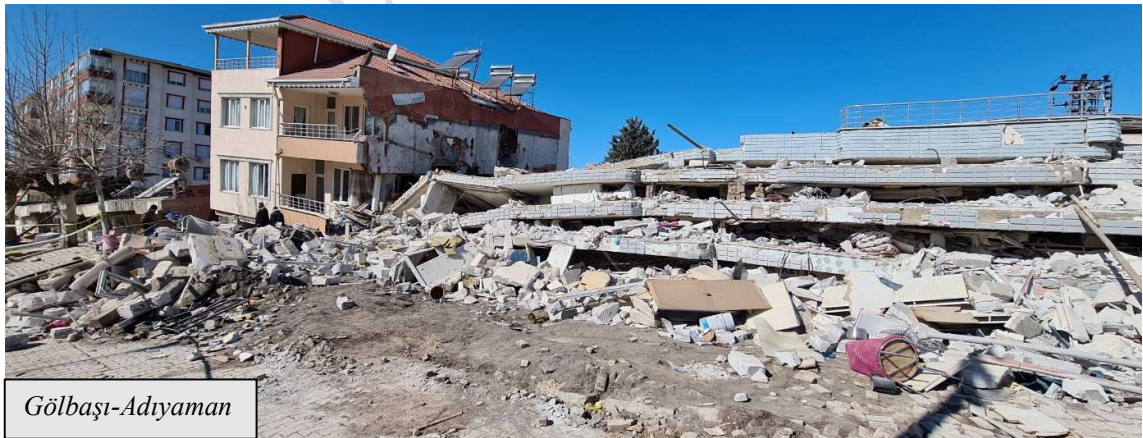
Şekil 3.18. Toptan göçme şeklinde yıkılan binalar

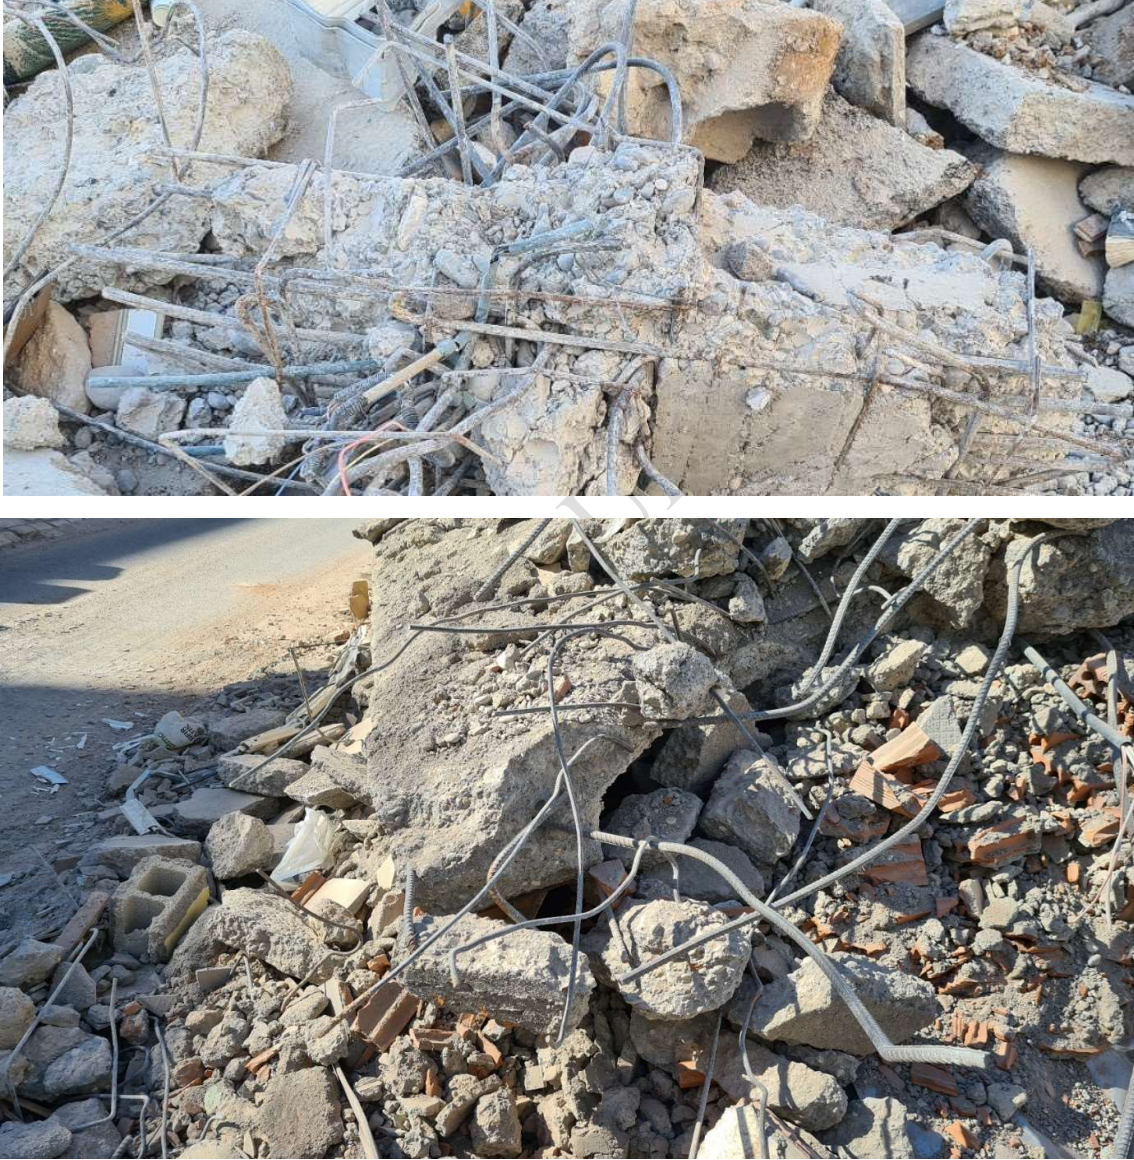
**Şekil 3.19.** Toptan göçen binalarda etriye yetersizliği

- Hasarlı ve göçen binalarda beton ve donatı malzeme kalitesi yetersizdir.
- Hasarlı ve göçen binalarda, etriye aralıkları yönetmeliklerde izin verilen aralık şartlarını sağlamamakta olup etriye gönyeleri 90 derece olarak imal edilmiştir.

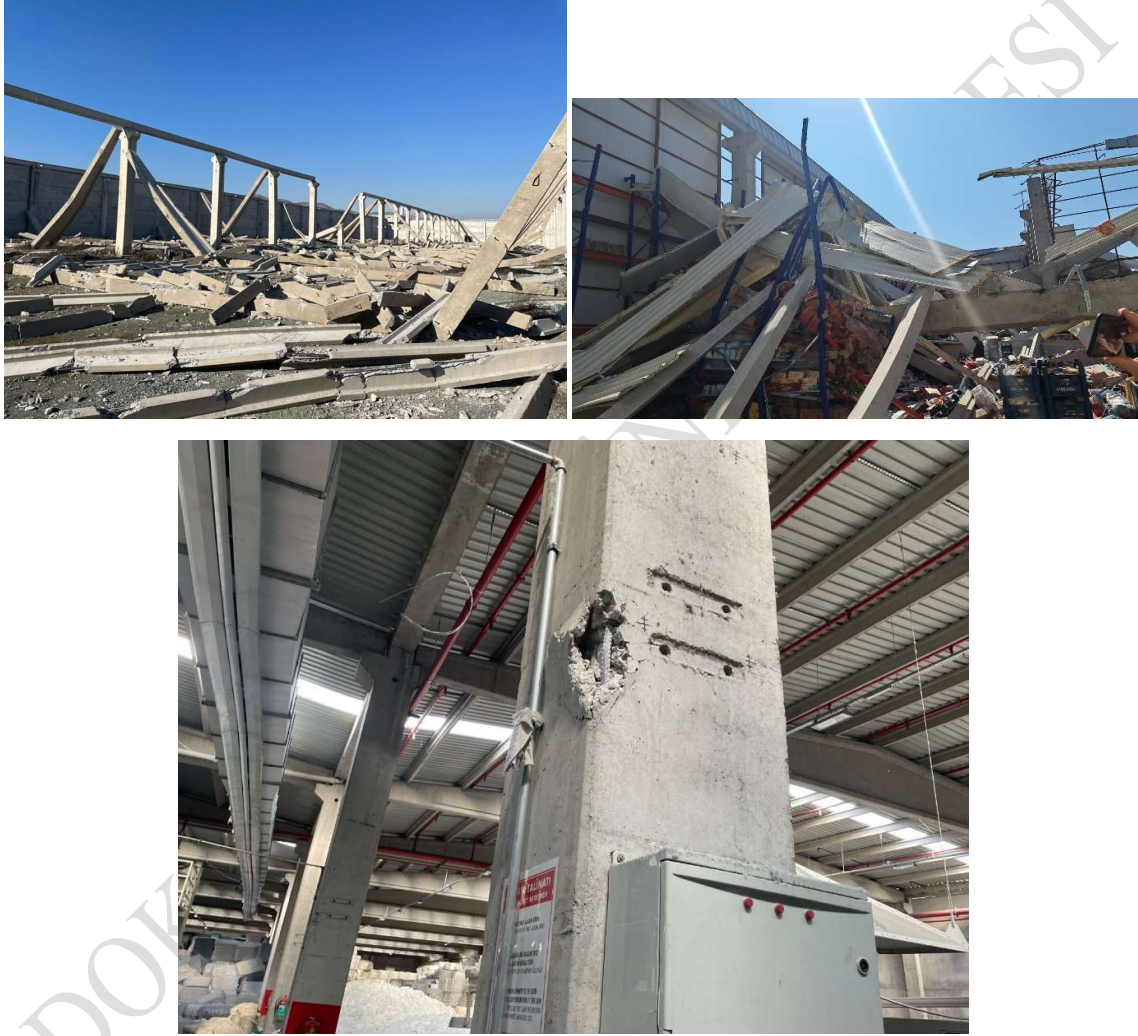
Binaların yanında, prefabrike betonarme yapılarda da hasar ve göçmeler olduğu görülmüştür. Özellikle oluşan bu hasarların çatı makaslarının göçmesi nedeni ile oluştuğu görülmektedir. Prefabrike yapılardaki hasarlara yönelik fotoğraflar Şekil 3.20’de verilmiştir.

**Şekil 3.20.** Prefabrik elemanlarda tespit edilen hasarlar (Eski mezunumuz Alper Askay tarafından çekilmiştir, Kahramanmaraş)

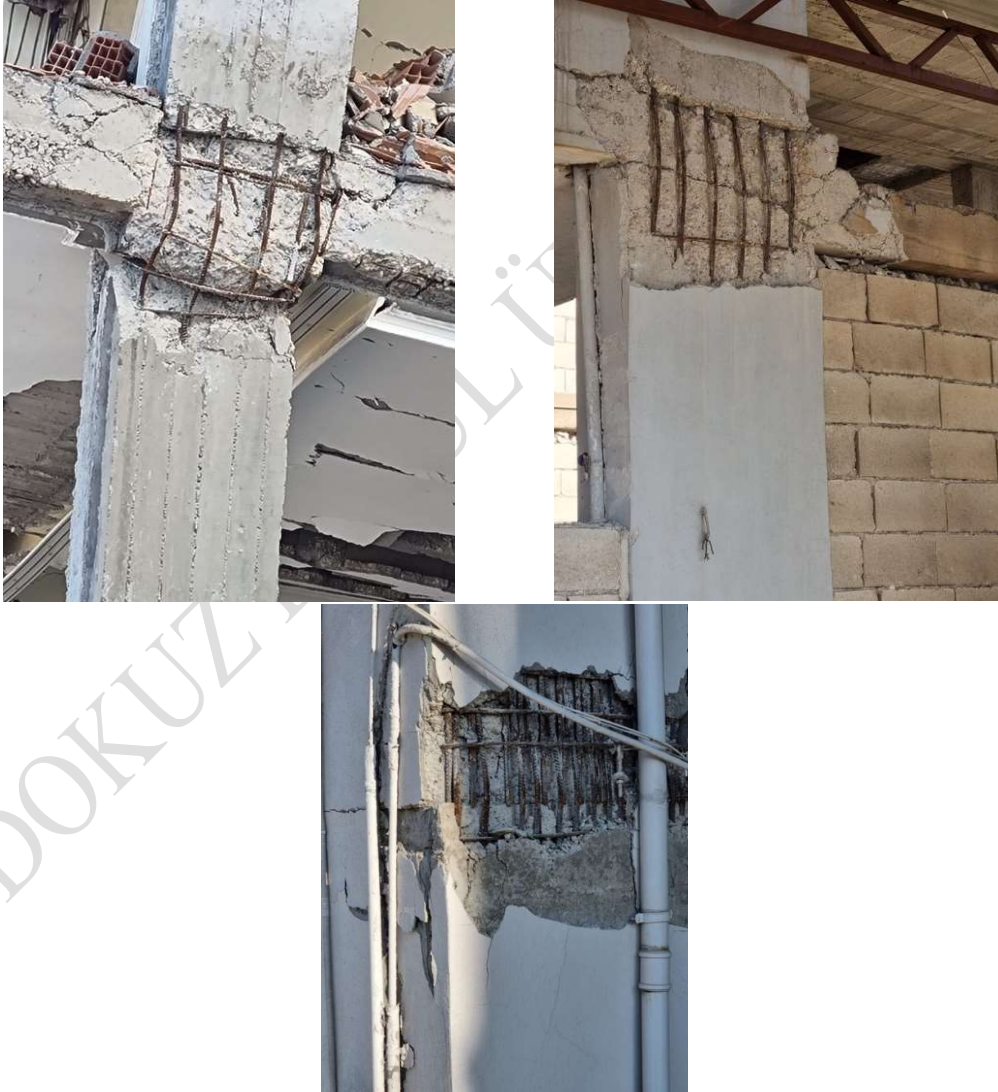
Deprem sebebi ile binalarda yıkım yaşanan şehirlerde çok sayıda binanın ağır hasarlı durumda olduğu gözlenmiştir. Bu binaların genel olarak 2000 yılı öncesinde yapılmış eski binalar olduğu, beton ve donatı kalitesinin kötü olduğu, etriye aralıklarının fazla olduğu, işçilik kalitesinin kötü olduğu ve çoğu ağır hasarlı binanın zemin katının dükkan olması nedeni ile yumuşak kat düzensizliği ve komşu katlar arası rijitlik düzensizliğine sahip olduğu tespit edilmiştir. Kolon kiriş birleşim bölgelerinde etriye sıklaştırması yapılmamış binaların birleşim bölgelerinde mafsallaşma oluşumları gözlemlenmiştir. Söz konusu yapısal hasarlar ile ilgili fotoğraflar Şekil 3.21-3.27’de verilmiştir.

**Şekil 3.21.** Ağır hasar görmüş binaların kolon-kiriş birleşim bölgesinde yapılan imalat hataları (Nurdağı ve İslâhiye)

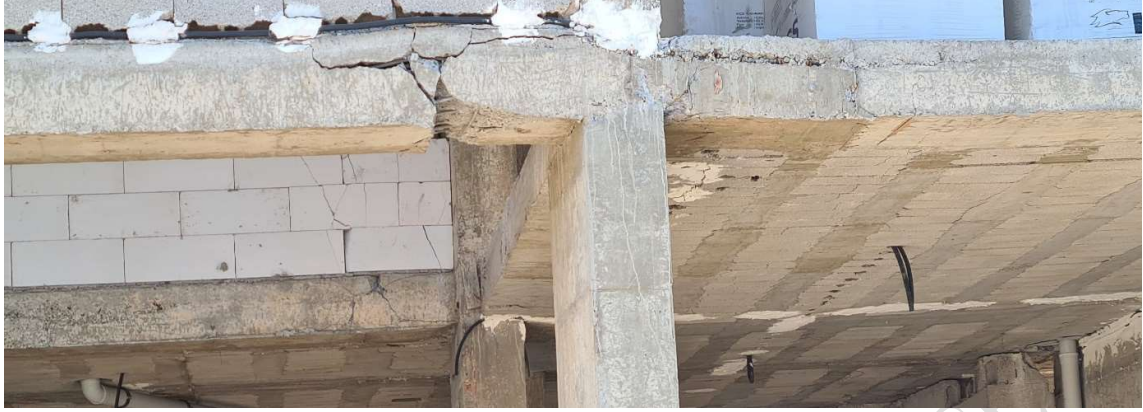
Şekil 3.22. Kirişi kırılan ağır hasarlı bina (Nurdağı)

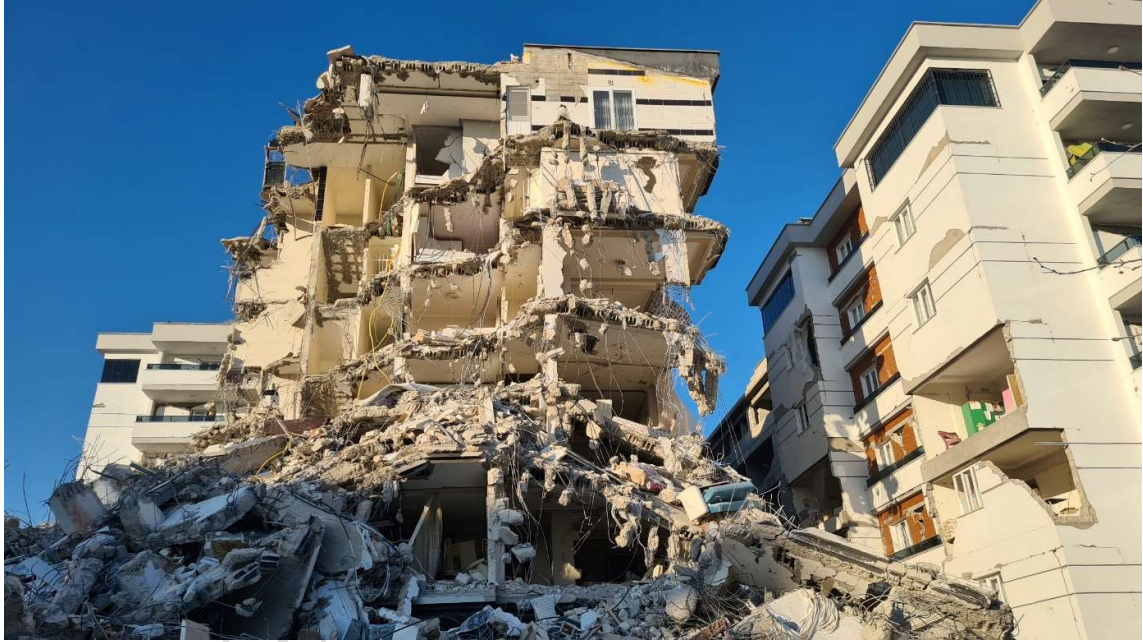
Şekil 3.23. Kısmi olarak göçmüş bina (Nurdağı)

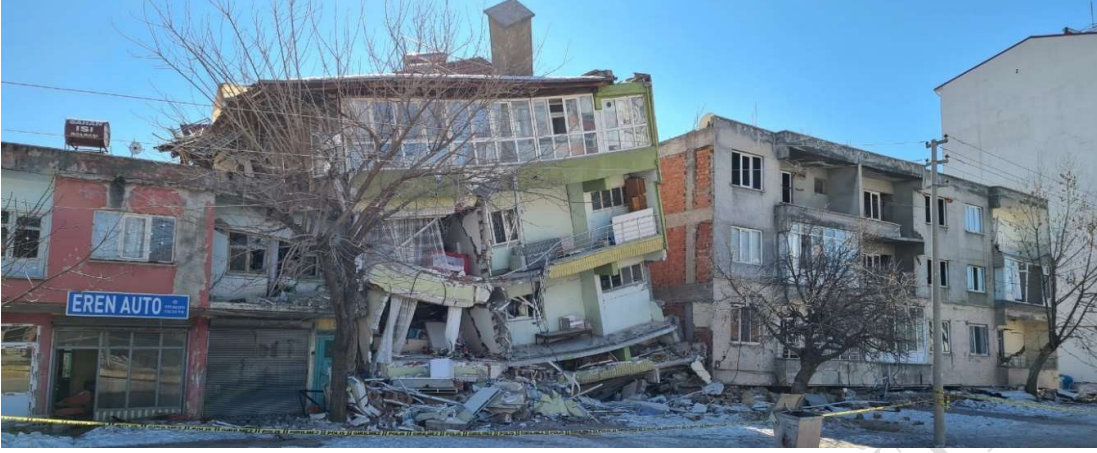
Şekil 3.25. Alt katında dükân olan kısmi göçmüş bina (Gölbaşı)

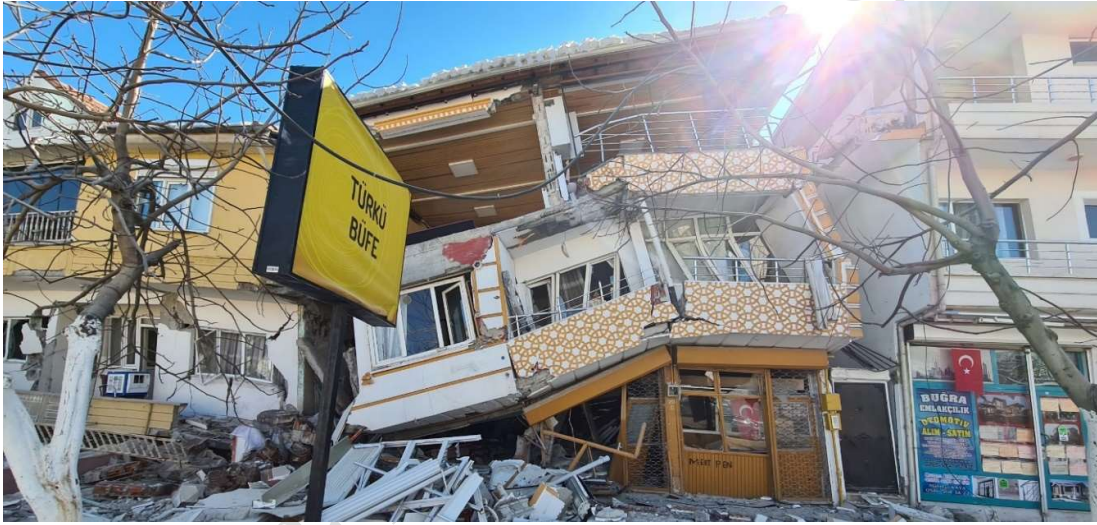
Şekil 3.26. Alt katında dükkan olan kısmi göçmüş bina (Gölbaşı)

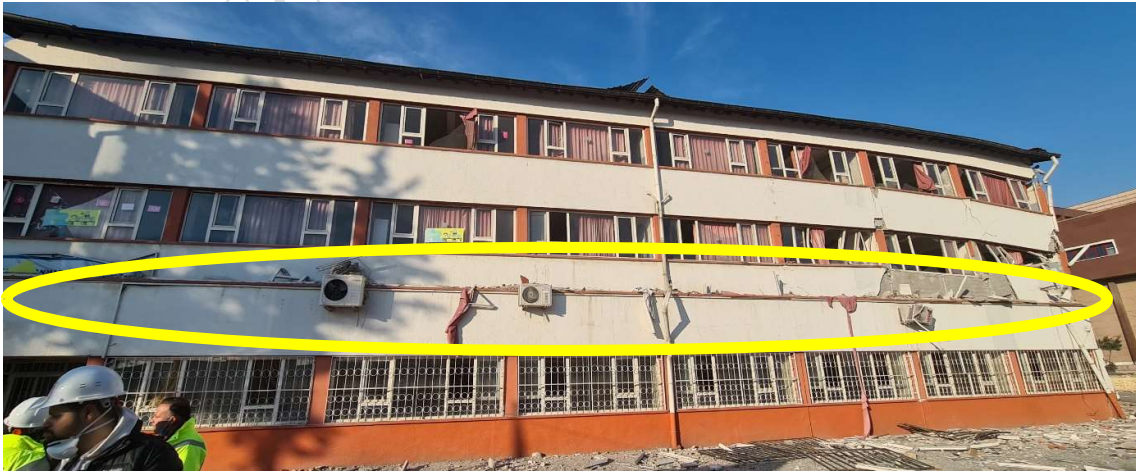
Şekil 3.27. Ara katı göçmüş okul binası (Kahramanmaraş)

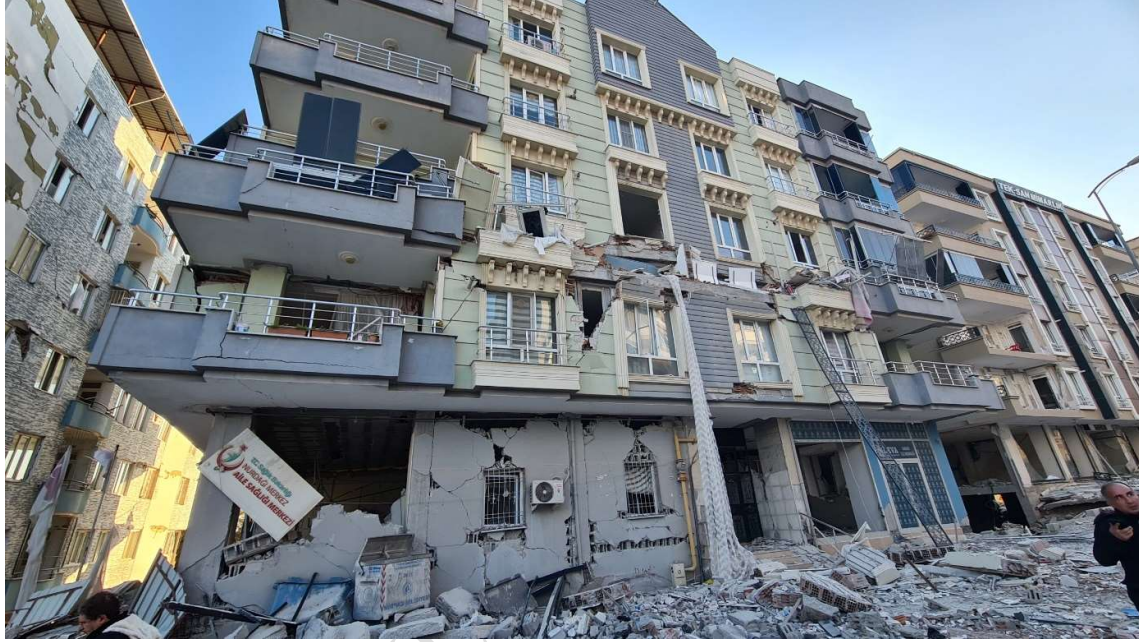
Özellikle 2000 yılı sonrası yapılmış göreceli olarak yeni olan yapılarda hasarın genellikle duvarlarda meydana geldiği ve bu yapılarda yumuşak kat düzensizliği olmasına rağmen toptan göçmenin oluşmadığı gözlenmiştir. Şekil 3.28 - Şekil 3.33 arasındaki fotoğraflar duvar hasarı bulunan binaları göstermektedir.

Şekil 3.28. Duvar hasarı bulunan bina (Nurdağı)

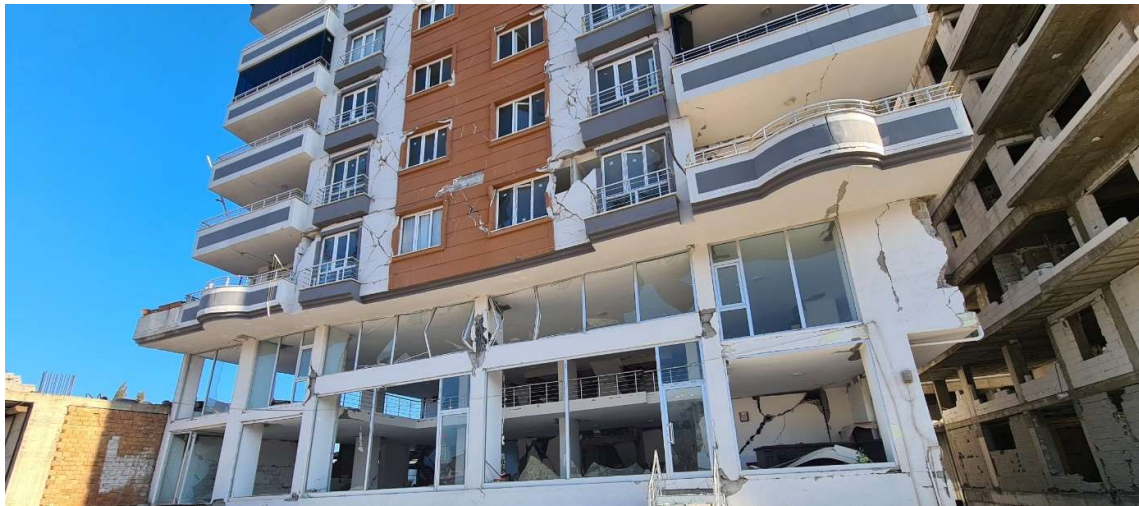
Şekil 3.29. Duvar hasarı bulunan bina (Nurdağı)

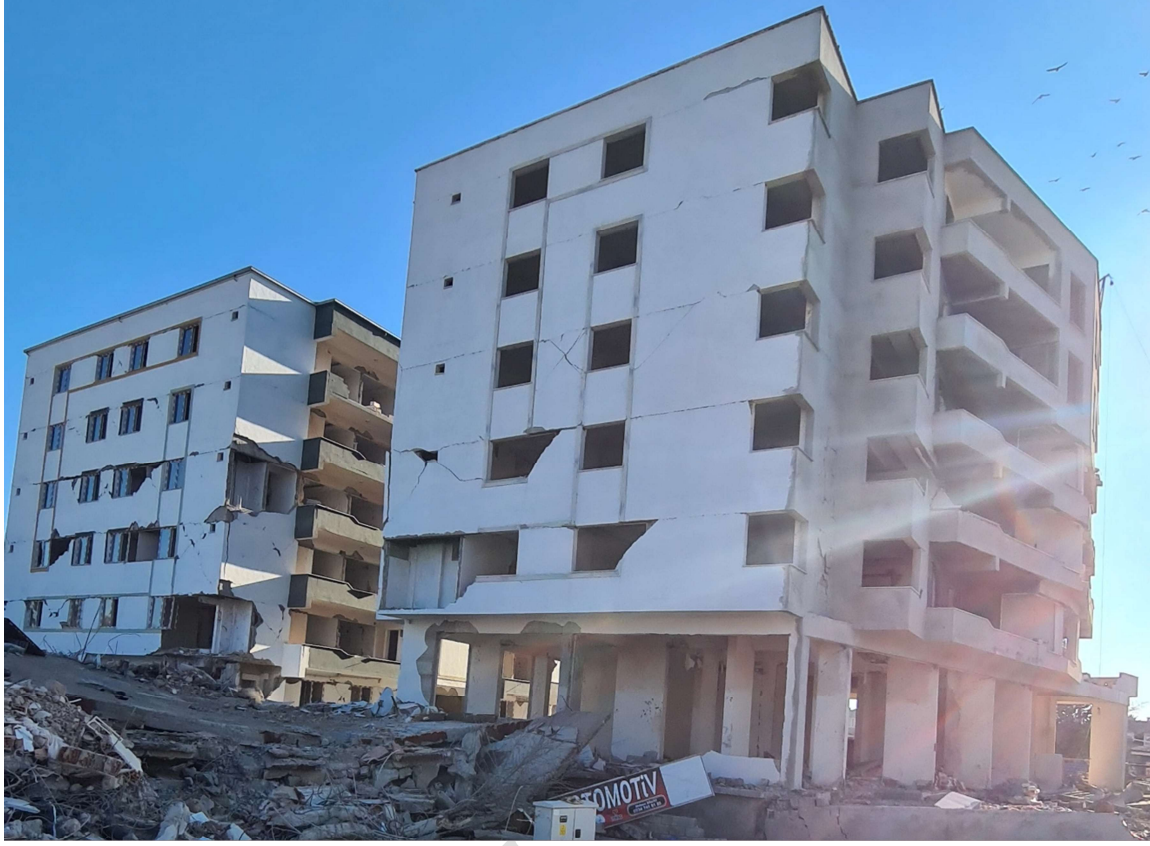
Şekil 3.30. Duvar hasarı bulunan bina (Nurdağı)

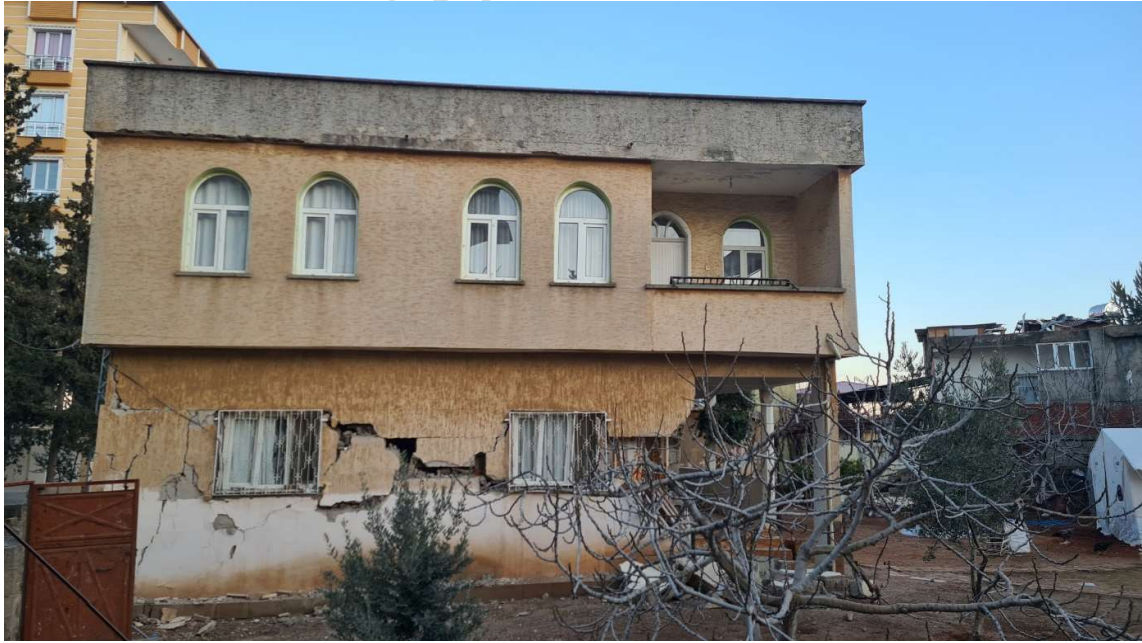
Şekil 3.31. Duvar hasarı bulunan bina (İslâhiye)

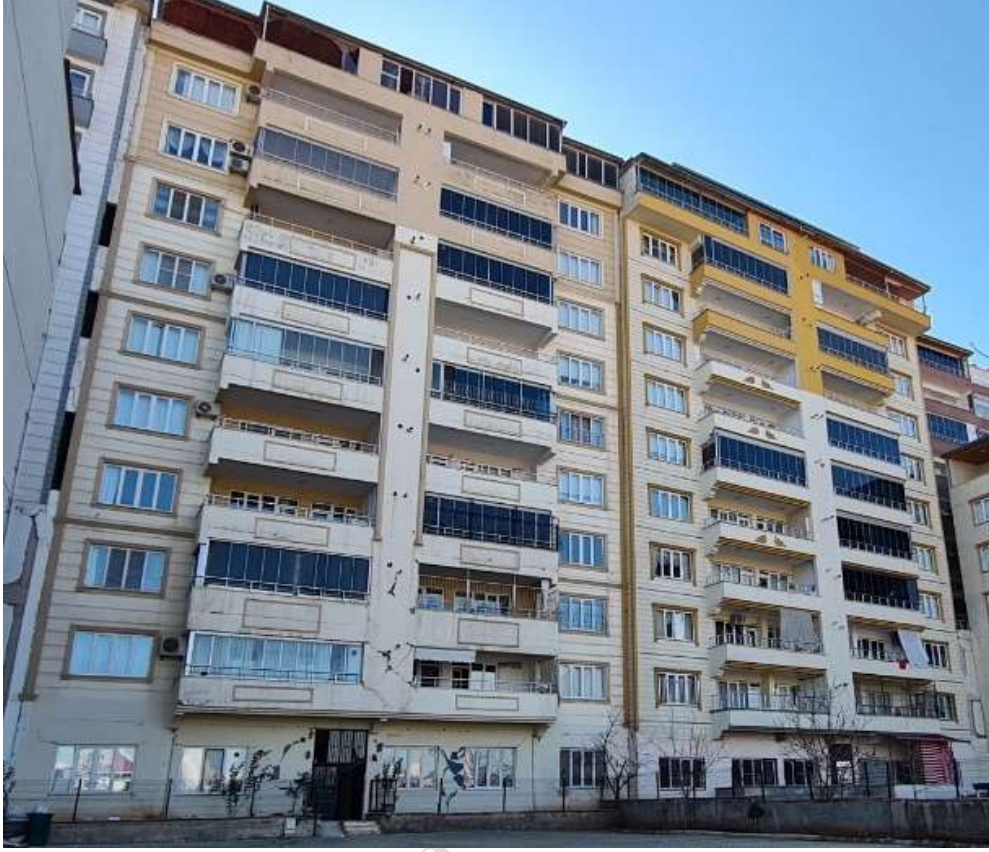
Şekil 3.32. Duvar hasarı bulunan bina (Pazarcık)

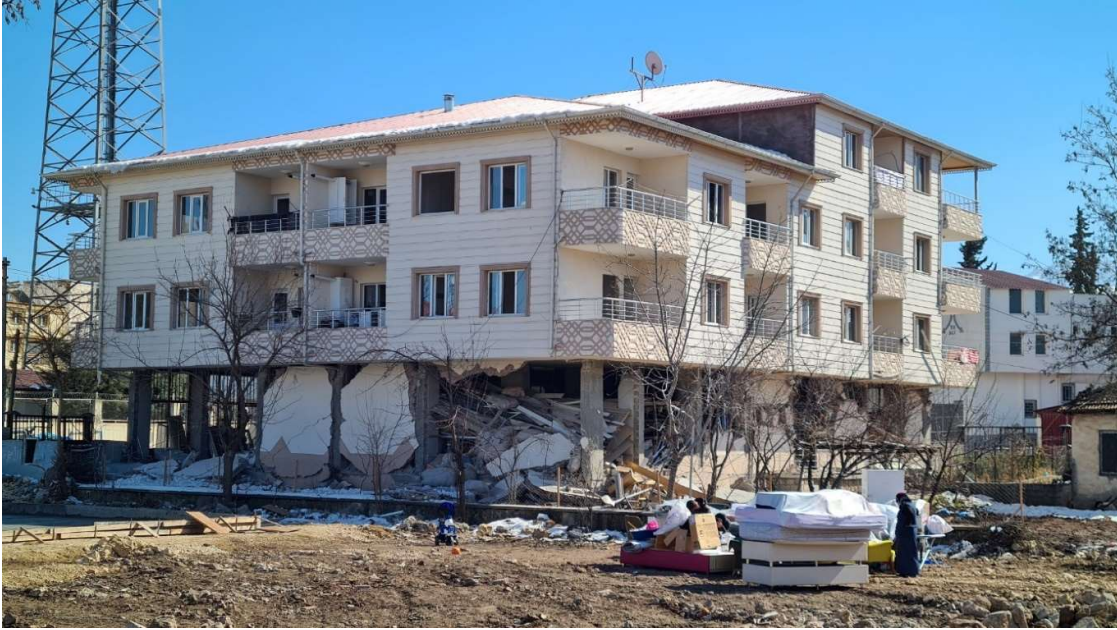
Şekil 3.33. Duvar hasarı bulunan bina (Gölbaşı)

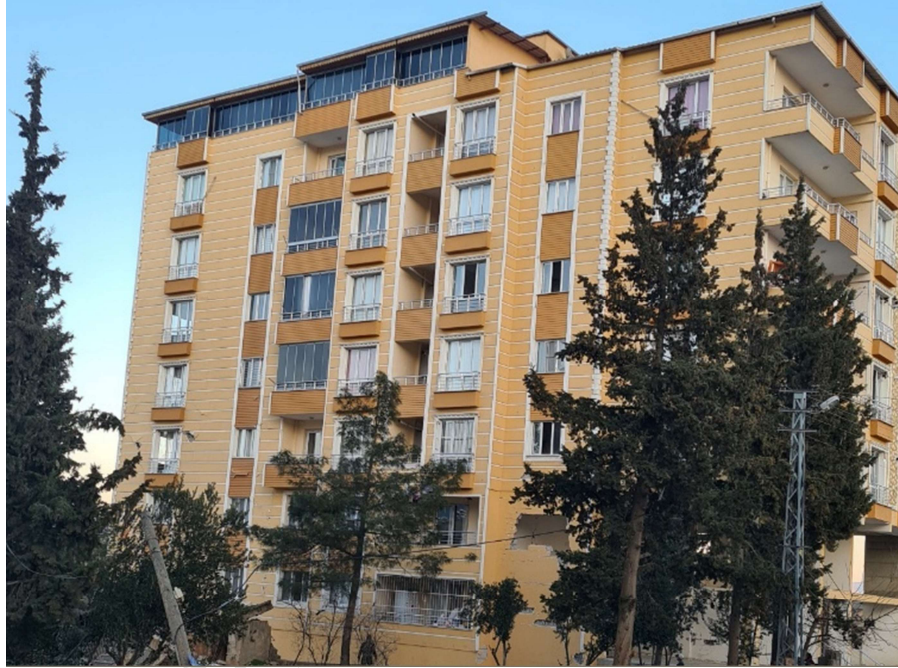
Şekil 3.34. Deprem sonrası hasarsız bina

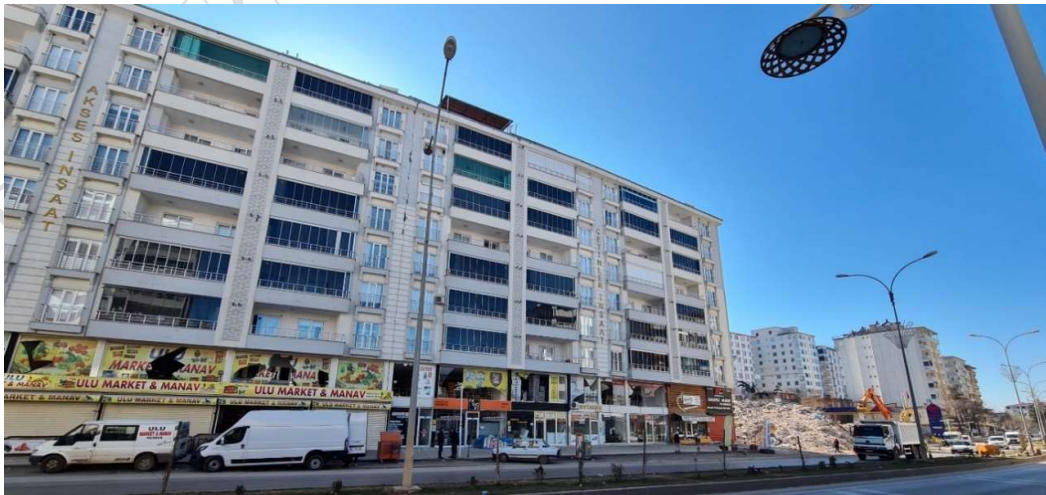
Şekil 3.35. Deprem sonrası hasarsız bina (Pazarcık)

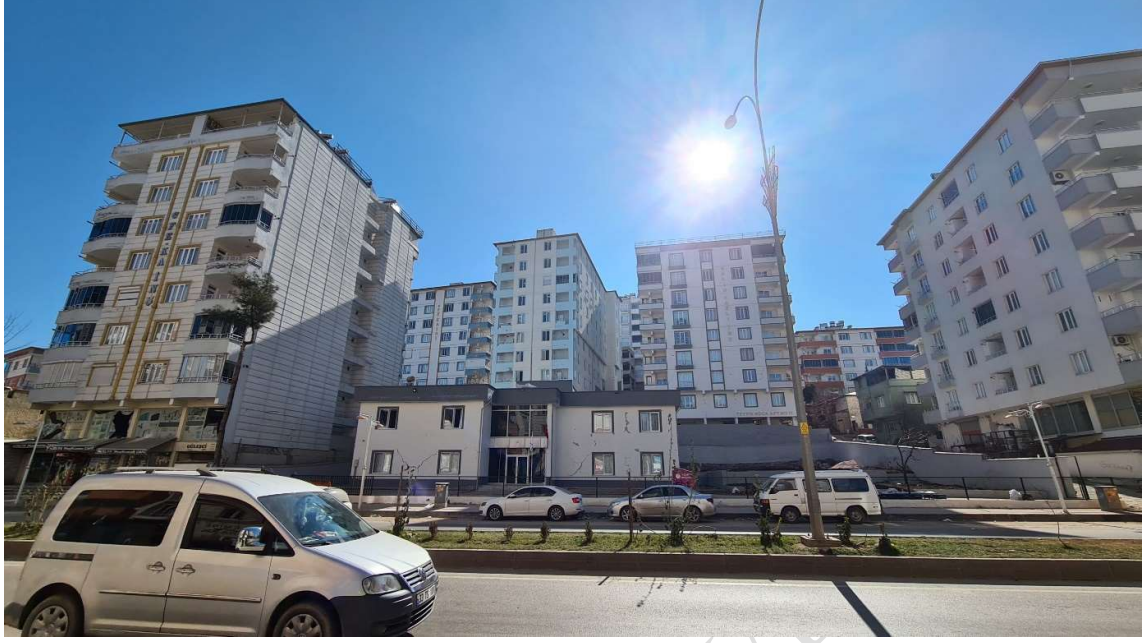
Şekil 3.36. Deprem sonrası hasarsız bina (Pazarcık)

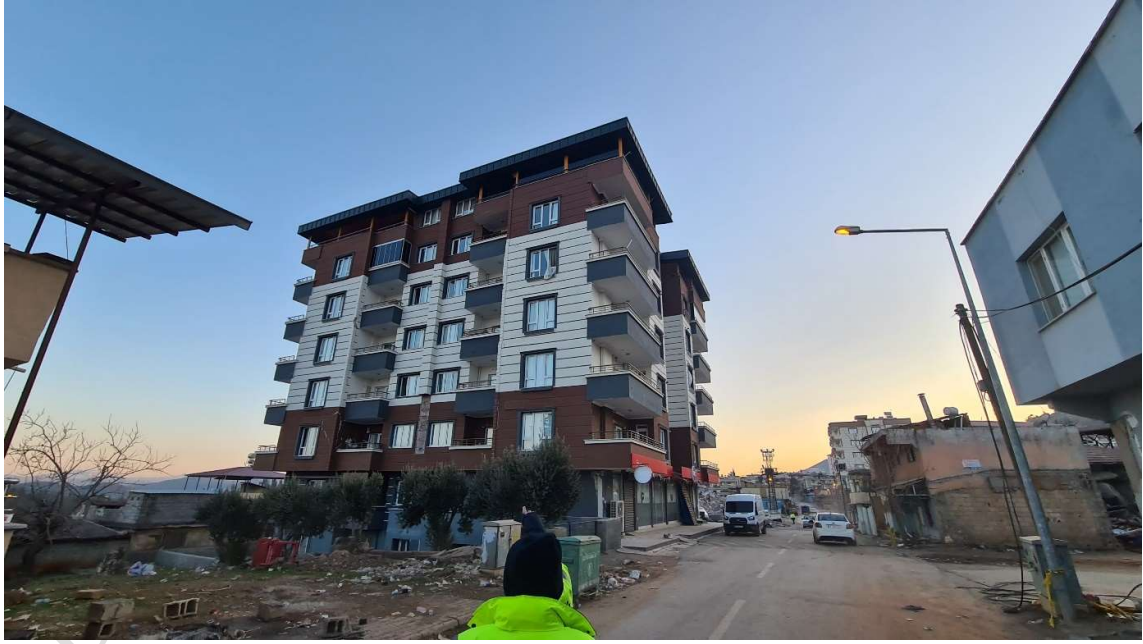
Şekil 3.37. Deprem sonrası hasarsız bina (İslâhiye)

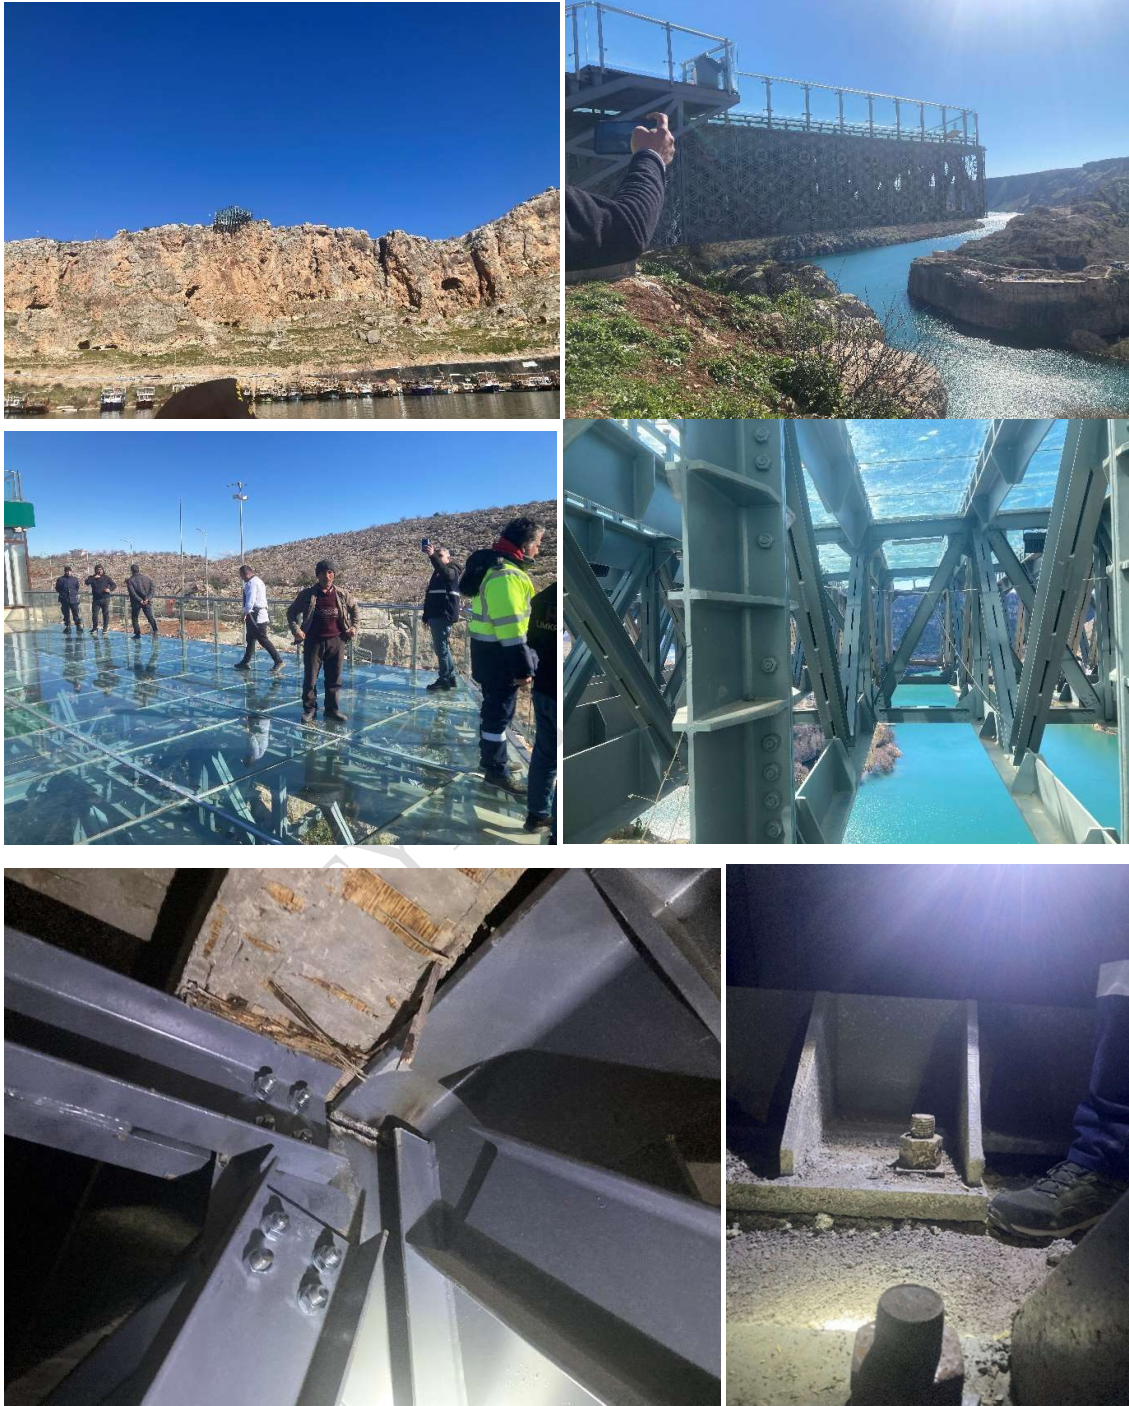
Binaların yanında, Birecik Baraj gölü yakınındaki konsol çelik seyir terası da farklı bir yapı olması nedeni ile incelenmiştir. Söz konusu çelik yapıda sadece bazı bulonlarda gevşeme olduğu bunun dışında önemli bir hasar olmadığı gözlenmiştir (Şekil 3.38).

**Şekil 3.38** Birecik Baraj Gölü kıyısında konuşlu çelik seyir terası mesnet bulonlarında ve kaynahta tespit edilen gevşeme ve yırtılması hasarları
