06 ŞUBAT 2023 04:17, Mw=7.7 PAZARCIK (KAHRAMANMARAŞ),
06 ŞUBAT 2023 13:24, Mw=7.6 ELBİSTAN (KAHRAMANMARAŞ) VE
20 ŞUBAT 2023 20:04, Mw=6.4 DEFNE (HATAY) DEPREMLERİ

SAHA ÇALIŞMALARI YERBİLİMSEL ÖN RAPORU 1

Mart 2023, İZMİR

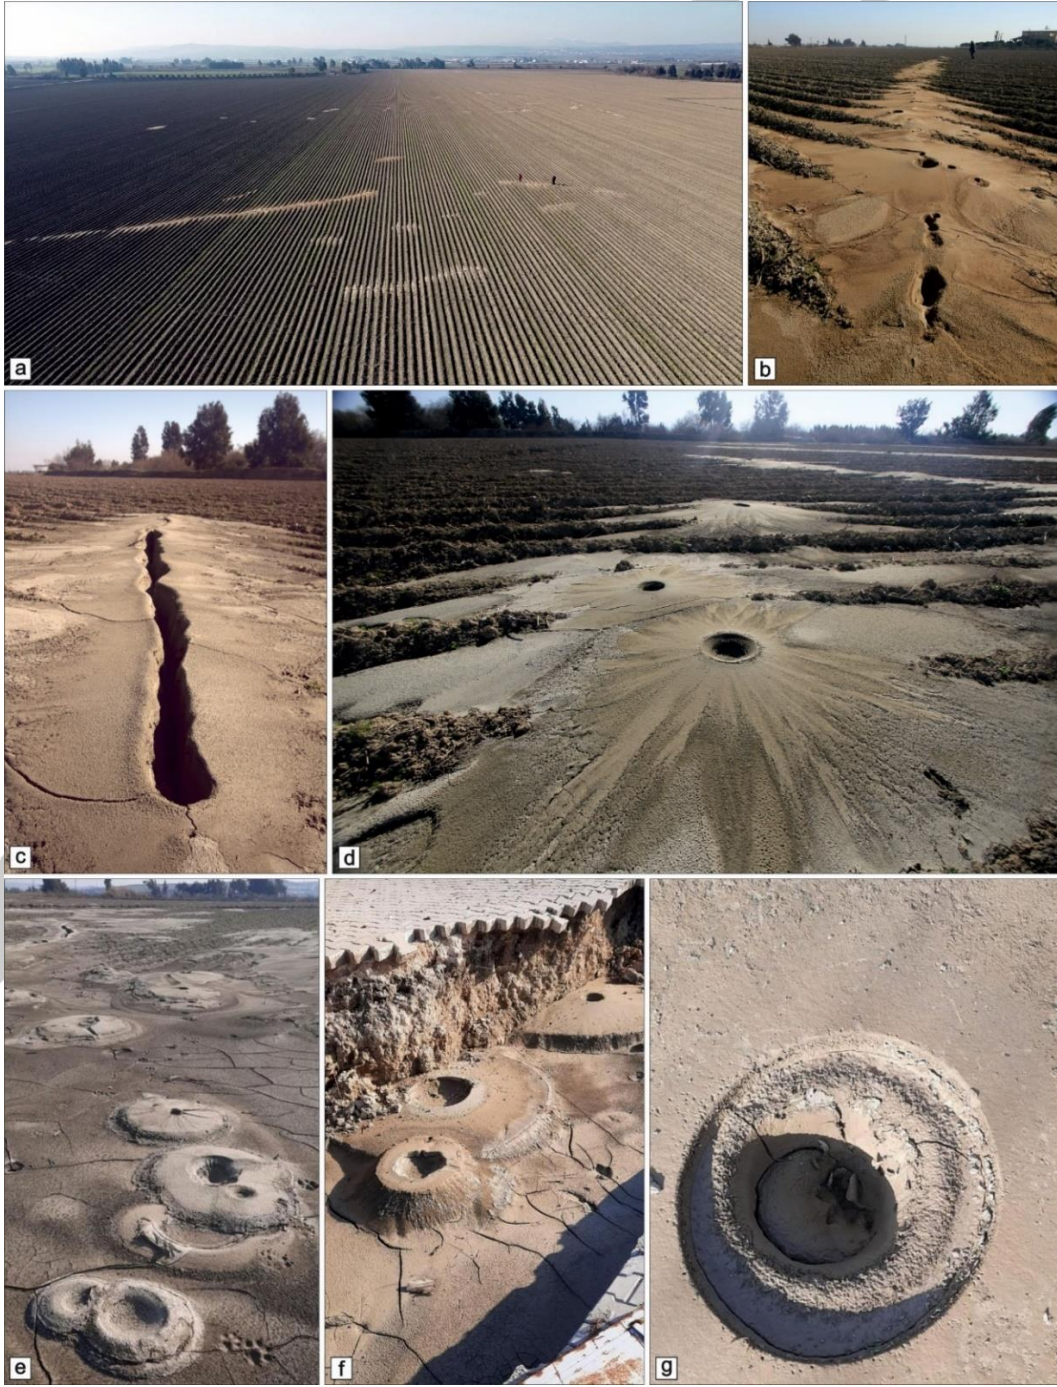
Şekil 2.1 Hatay ili Kırıkhan ilçesi Mahmutlu mahallesi ve Antakya ilçesi Demirköprü ve Kumlu mahallelerinde ilk büyük deprem ile ilişkili sıvılaşma yapıları. (a ve b) sırt tipi, (c) yarık tipi, (d) volkan tipi, (e) volkan ve baca tipi, (f ve g) baca tipi sıvılaşma yapıları.

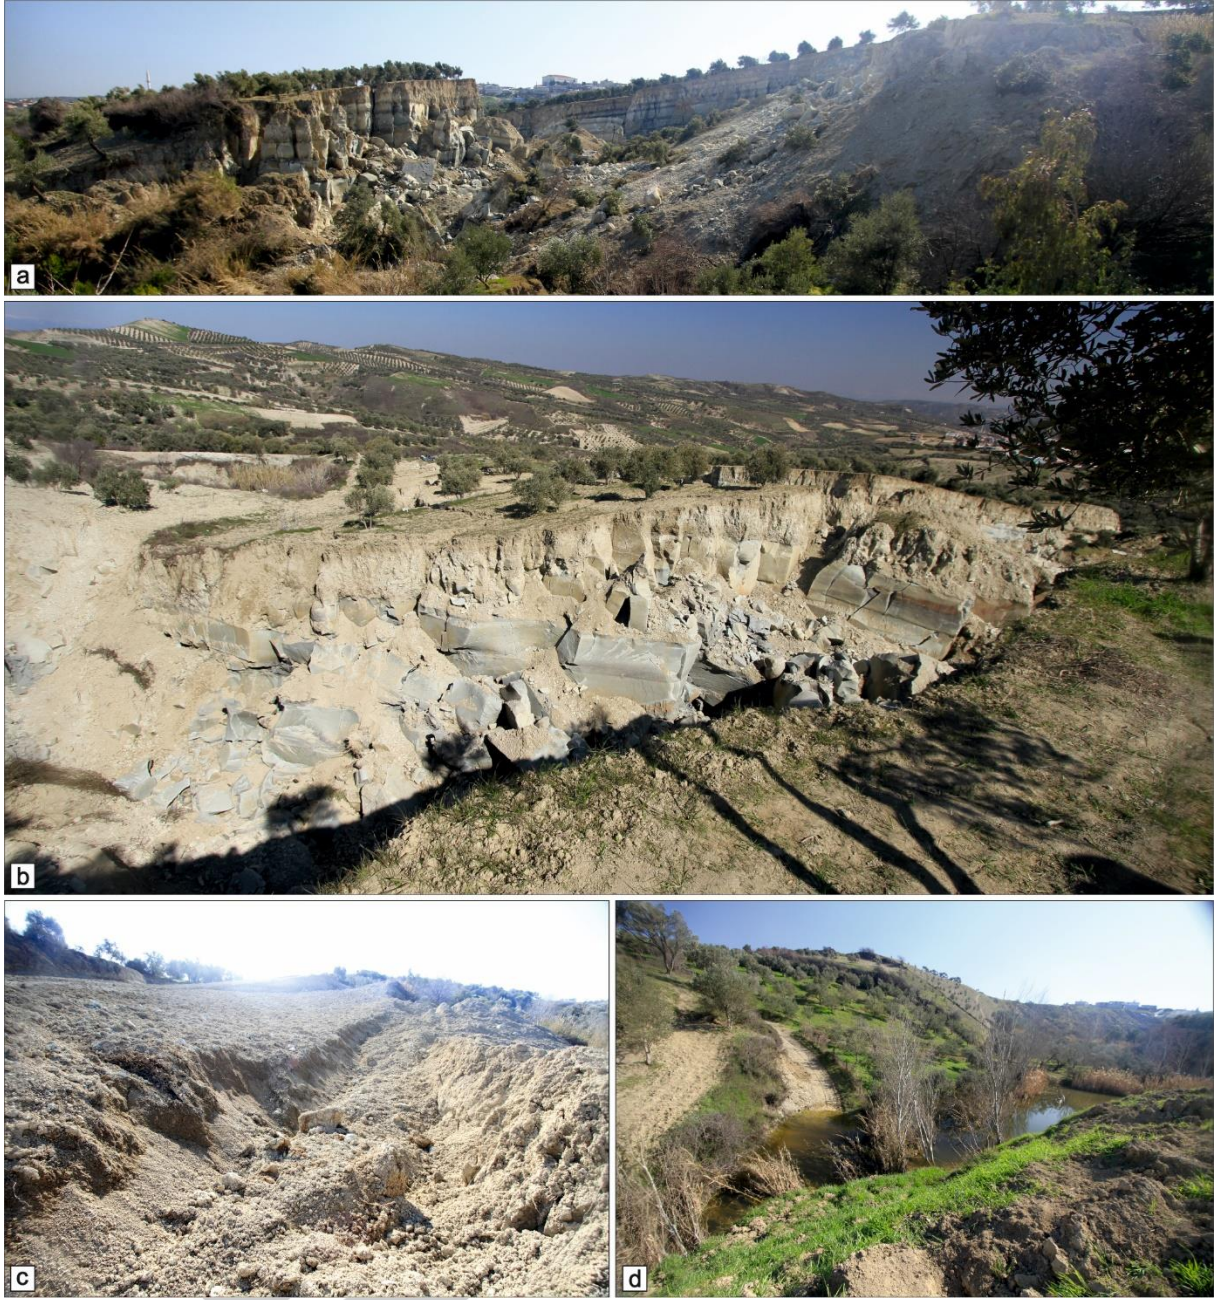
Sayıllaştırılmış modellerden yapılan ölçümlerden, bu rotasyonel heyelanın taç bölümündeki maksimum düşey ötelenmenin 19,7 metre, hareket eden kütle için en uzun ekseninin 476 metre, çevresinin 1,26 km ve toplam hareket eden kütle için alanının 7,8 hektar olduğu hesaplanmıştır. Ayrıca heyelanın batı ucundaki en iyi gözlenen topuk bölümünde yüksekliği 22 metreye ulaşan çevre uzunluğu 387 metre alını 0,45 hektar olan bir malzeme birikimi oluşturduğu hesaplanmıştır. Jeolojik olarak bu kütle hareketi Selçuk (1985) ve Herece (2008a)'nin tanımladığı ince kırıntılı ve karbonatlı kayalardan yapıları Langiyen-Serravaliyen yaşlı Tepeköy formasyonu üzerinde gerçekleşmiştir. Yapılan saha gözlemlerinde kayan kütle için stratigrafik olarak alt bölümleri kalın katmanlı beyazımsı bej renkli killi kireçtaşı ve marn litolojilerinden oluşurken, üst bölümü ise baskın olarak sütlü kahve renkli ince-orta katmanlı ince kırıntılı ve beyazımsı renkli karbonatlı çökellerden yapılarıdır (Şekil 2.3a ve b). Heyelanın batı bölümünün iç merkezinde yaklaşık D-B uzanımlı süreksizlikler boyunca 3 metreye varan açılmalar dikkat çekicidir. Topuk bölümünün üst seviyeleri ise kalış içeriği yüksek bir toprak örtüsü ile temsil edilirken, özellikle en uç bölümünde yeraltı ve/veya yüzey sularından kaynaklanan ufak topuk gölcüklerinin oluştuğu belirlenmiştir (Şekil 2.3c ve d).

Őekil 2.3 Hatay ili Altınz ilesine bađlı Tepehan kyndeki zeytinlikte meydana gelen ktle hareketi, (a-b) Tepehan formasyonuna ait killi kiretařı, marn, ince kırıntılı ve karbonatlı kellerine ait yzlekler, (c) topuk blmnn st seviyelerini oluřturan kaliř ieriđi yksek toprak rts, (d) yer altı ve yzey sularının oluřturduđu topuk glckleri.

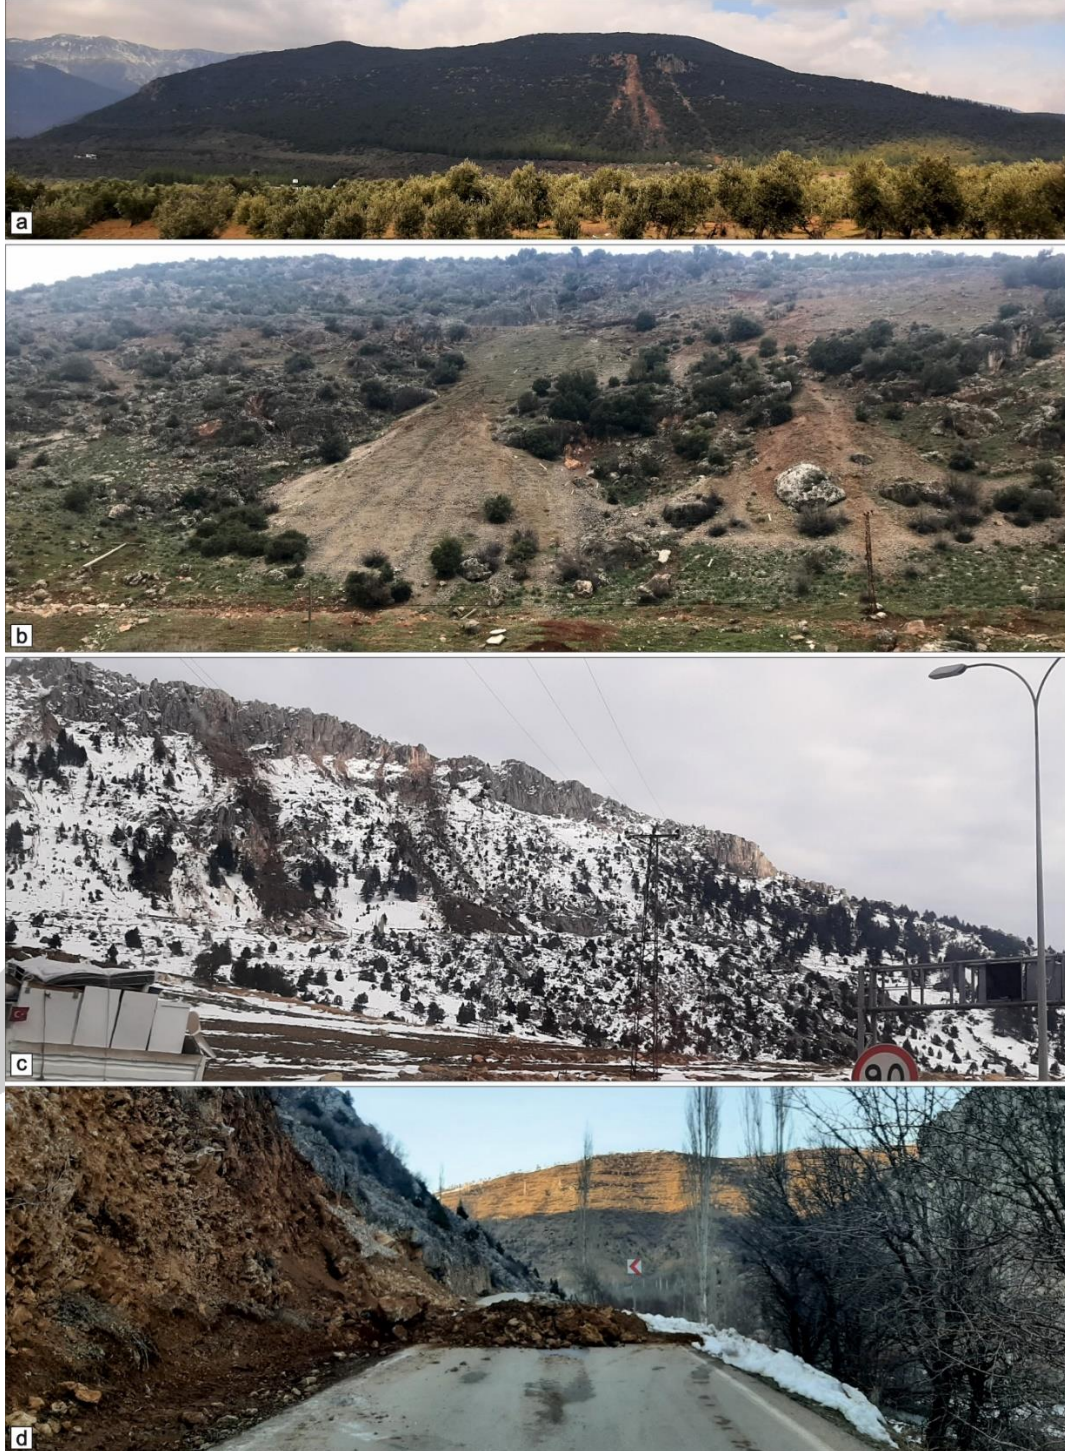
Şekil 2.5 Hatay ili Hassa ilçesine bağlı Aktepe mahallesinde meydana gelen (a) döküntü çığı ve döküntü akması, (b) toprak akması, (c) Kahramanmaraş ili Göksün ilçesine bağlı Arslanbey köyünde meydana gelen döküntü akması ve çığı, (d) Kahramanmaraş ili Nurhak ilçesine bağlı Tath köyü kara yolunda gözlenen kaya düşmeleri ile karışık döküntü çığı.

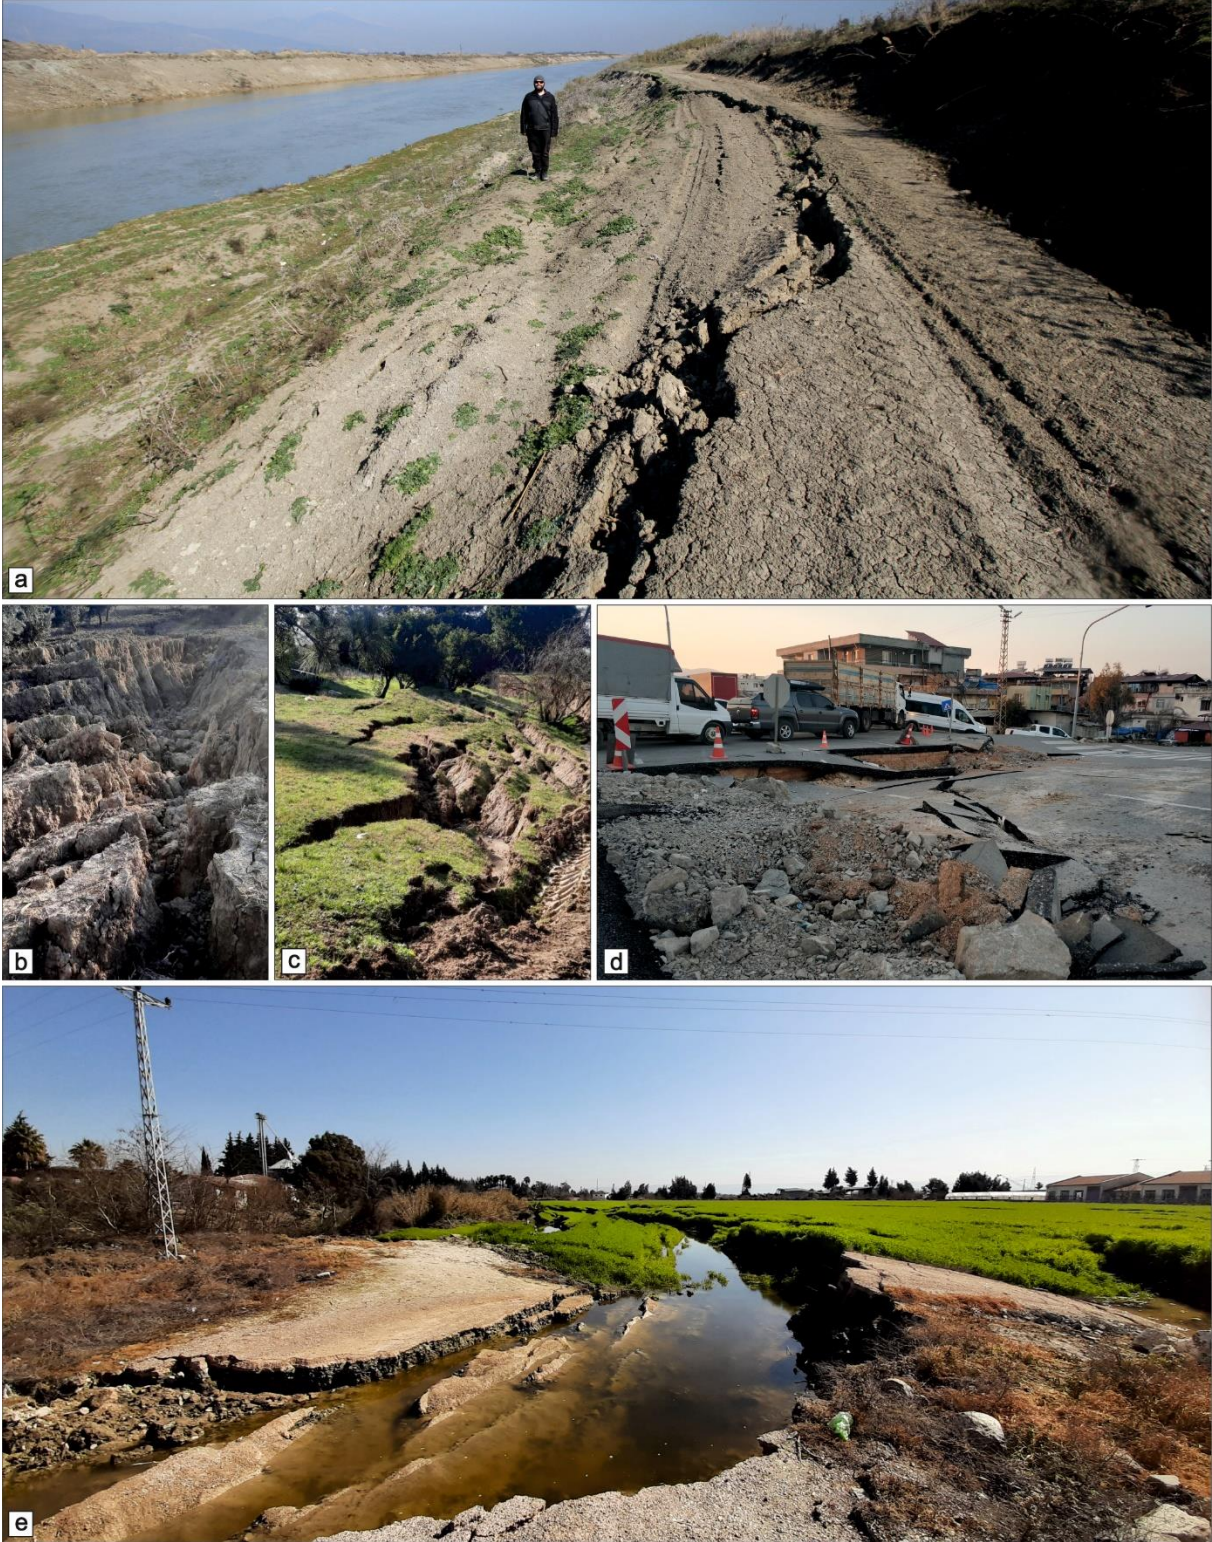
Sismogravitasyonel deformasyon ögelerinden olan yanal yayılma ürünü yapılar ise genelde ilk depremin etki alanı içinde ve yoğunlukla DAFZ'nin Amanos ve Türkoğlu-Pazarcık segmentlerinin önlerinde gelişmiş alüvyon düzlüklerinde ve bu düzlüklerdeki güncel akarsu kanallarına yakın alanlarda gelişmişlerdir. Amik Havzası'nın güney sınırında Karasu Çayı'nın yapay kanallarına koşut şekilde gelişmiş olan bu yanal yayılma ürünü kütle hareketleri yatayda 100 metreye ulaşan boyutlara ve genelde dairesel ve bazen kaotik sınırlara sahipken, Kırıkhan doğusundaki tarlalarda farklı boyutlarda ve basamaklı/kademeli bir geometri sergilediği tespit edilmiştir (Şekil 2.6a-c). Yanal yayılma ürünü olan yapıların en çok belirginleştiği alan ise Asi Nehri'nin ana kolunun bulunduğu Hatay ilinin Antakya ilçesine bağlı Demirköprü mahallesidir. Bu lokasyonda yanal yayılma ürünü sismogravitasyonel deformasyon yapılarının Antakya – Cilvegözü karayolunun Kırıkhan kavşağına kadar olan bölümünü aşırı derecede etkilediği gözlenmiş ve özellikle bu yapıların Taşköprü çevresinde boylarının 180 metreye ulaştığı tespit

edilmiştir (Şekil 2.6d ve e). Asi Nehri'nin Madenboyu mahallesinin kuzey bölümde akan güncel kanal fasiyesine yakın taşkınlarında ise uzunlukları 570 metreye genişlikleri 100 metreye ulaşan çok sayıda yanal yayılma yapılarının oluştuğu saptanmıştır.

Şekil 2.6 İlk büyük depremin etki alanında (a) Karasu Çayı'nın yapay kanalları boyunca, (b ve c) Kırıkhan doğusundaki tarlalarda kademeli geometrideki yanıl yayılma yapıları. Sırasıyla Antakya-Cilvegözü karayolu (d) ve Demirköprü mahallesinde Asi Nehri boyunca (e) gözlenen yanıl yayılma yapıları.

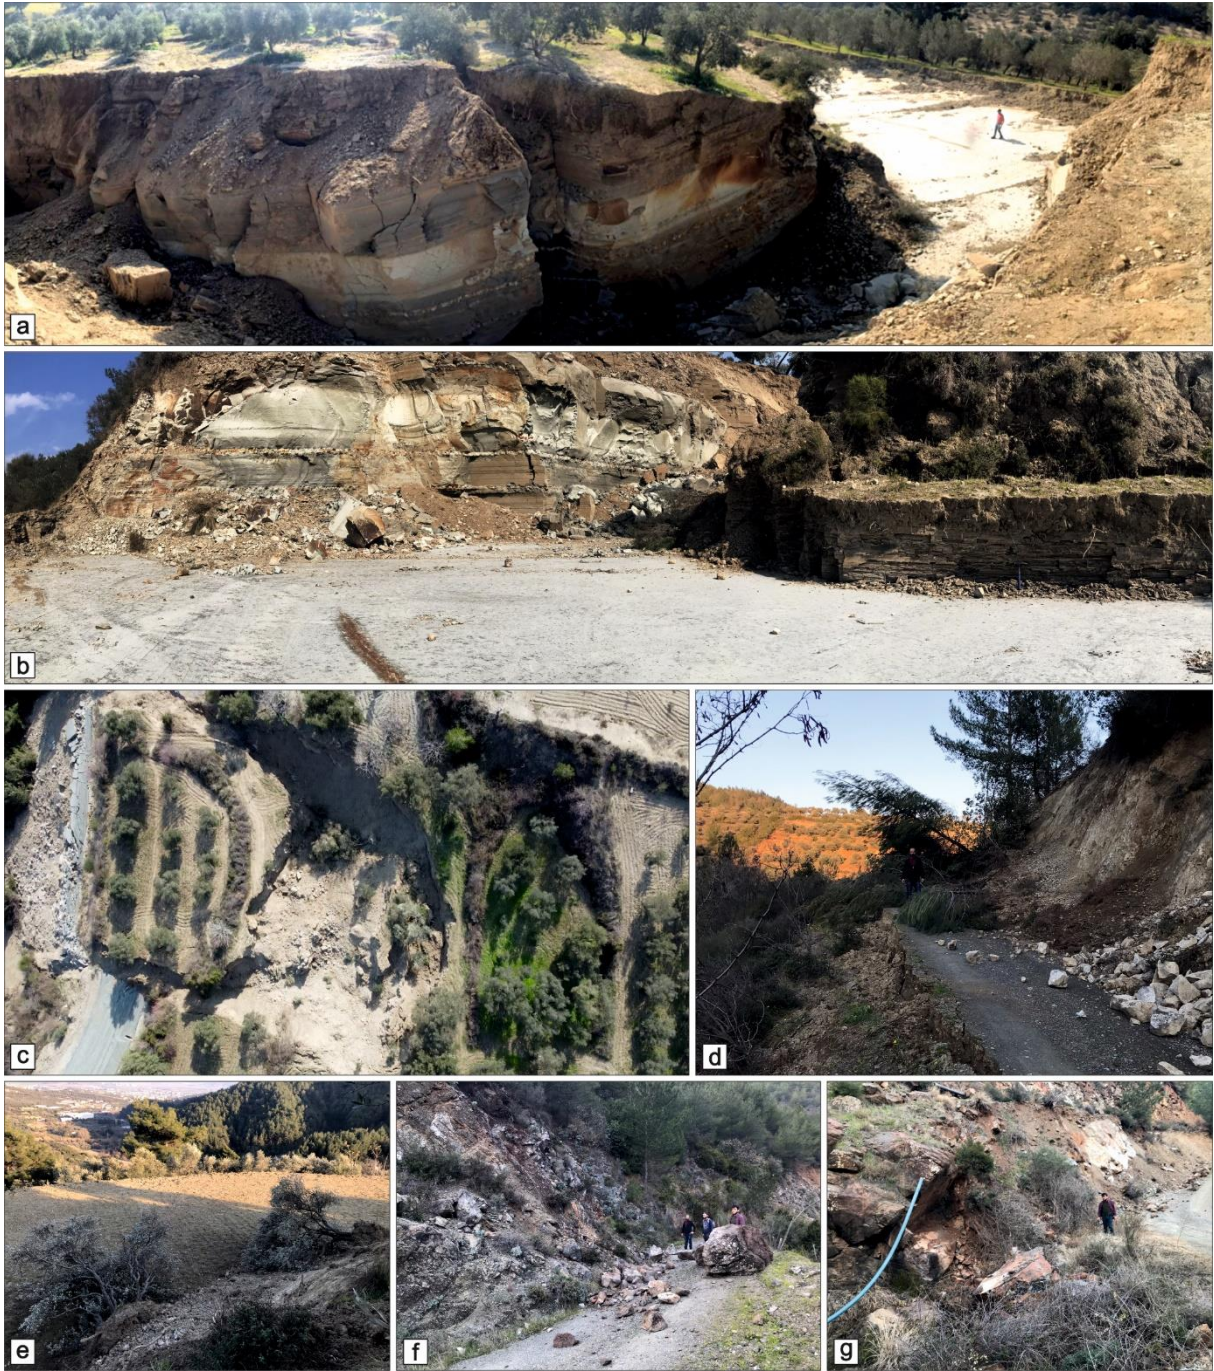
Çökek ve Toygarlı kara yollarına yakın alanlarda gerçekleşen sarsıntı kaynaklı kütle hareketleri; kitle kayması ve rotasyonel heyelan tip yapılar olarak sınıflanmıştır. Bu yapılar Selçuk (1985) ve Herece, (2008a)'nin kumtaşı, kumtaşı arakatmanlı kıltaşı ve kıltaşı litolojilerinden oluştuğunu bildirdiği Samandağ formasyonu içerisinde yer almaktadır. Kitle kaymasının gerçekleştiği lokasyonda kıltaşı ve kumtaşı katmanlarının konumu K37D/12 GD olarak ölçülmüş ve kaymanın katmanların eğim yönü boyunca güneydoğu yönünde gerçekleştiği belirlenmiştir (Şekil 2.7a ve b). Kitle kaymasının taç bölümünün yüksekliği 10,62 m, kayma miktarı ise yaklaşık 20 m olarak ölçülmüştür. Rotasyonel heyelan olarak tanımlanan deformasyon yapısı ise Çökek mahallesinin kuzeyinde Toygarlı yolu boyunca kesintisiz izlenmektedir. Ön ölçüm sonuçları, yapının yolu kesen taç bölümünün üç basamaklı olduğunu, çevresinin 195 m uzunluğunda ve 2.479 m²'lik bir alanda geliştiğini göstermektedir. Heyelanın toplam kayma miktarı yaklaşık 17 m olarak ölçülmüştür. Kayma düzleminin daireselliği arazide ve İHA ile çekilmiş ortofotoğraflarda net bir şekilde gözlenmektedir (Şekil 2.7c).

Şekil 2.7 Yayladağı – Samandağ merkezli deprem ile ilişkili kütle hareketlerine ait arazi fotoğrafları. Hatay ili Samandağ ilçesine bağlı Çökek – Toygarlı yolu üzerinde (a-b) kiltası ve kumtaşı katman düzelmlerini kullanarak gerçekleşen kütle kayması, (c) rotasyonel heyelanın insansız hava aracı (İHA) ile çekilmiş ortofotosu. (d ve e) Karaali mahallesinin batısında gözlenen döküntü çığı tipi kütle hareketleri, (f ve g) sırasıyla bazik magmatiklerden kopan bloklar ve eski süreksizlikler boyunca gelişmiş kaya devrilmeleri.

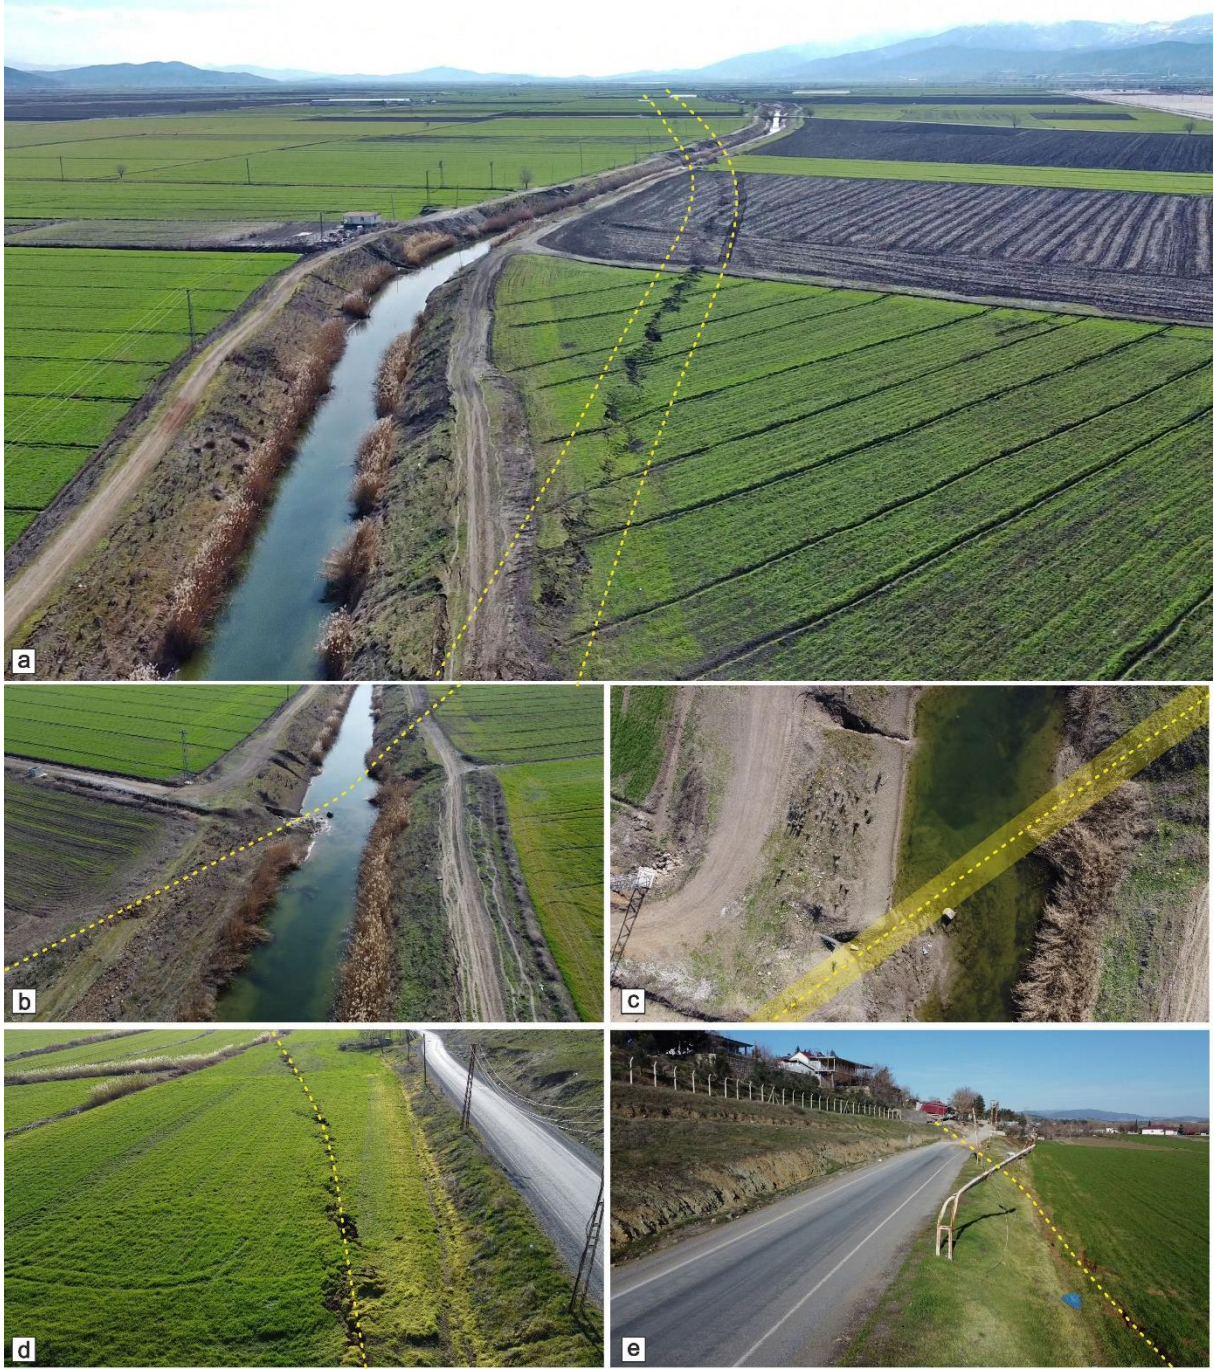
Şekil 3.3 Türkoğlu – Pazarcık Segmentinde görülen yüzey kırıklarının oluşturduğu yüzey deformasyonlarının İHA görüntüleri. (a) Türkoğlu (Kahramanmaraş) yerleşiminin DKD'sinde çekilmiş yüzey kırığı. (b ve c) Türkoğlu (Kahramanmaraş) yerleşimindeki sulama kanalında görülen sol yanal ötelenme. (d) Kuyumcular (Kahramanmaraş) yerleşimindeki tarlalarda görülen yüzey kırığı. (e) Kuyumcular (Kahramanmaraş) yerleşimindeki yüzey kırığının altyapı elemanlarında oluşturduğu deformasyonlar. Sarı kesikli çizgiler yüzey kırığını veya kırığın geçtiği alanı vurgulamak için kullanılmıştır.

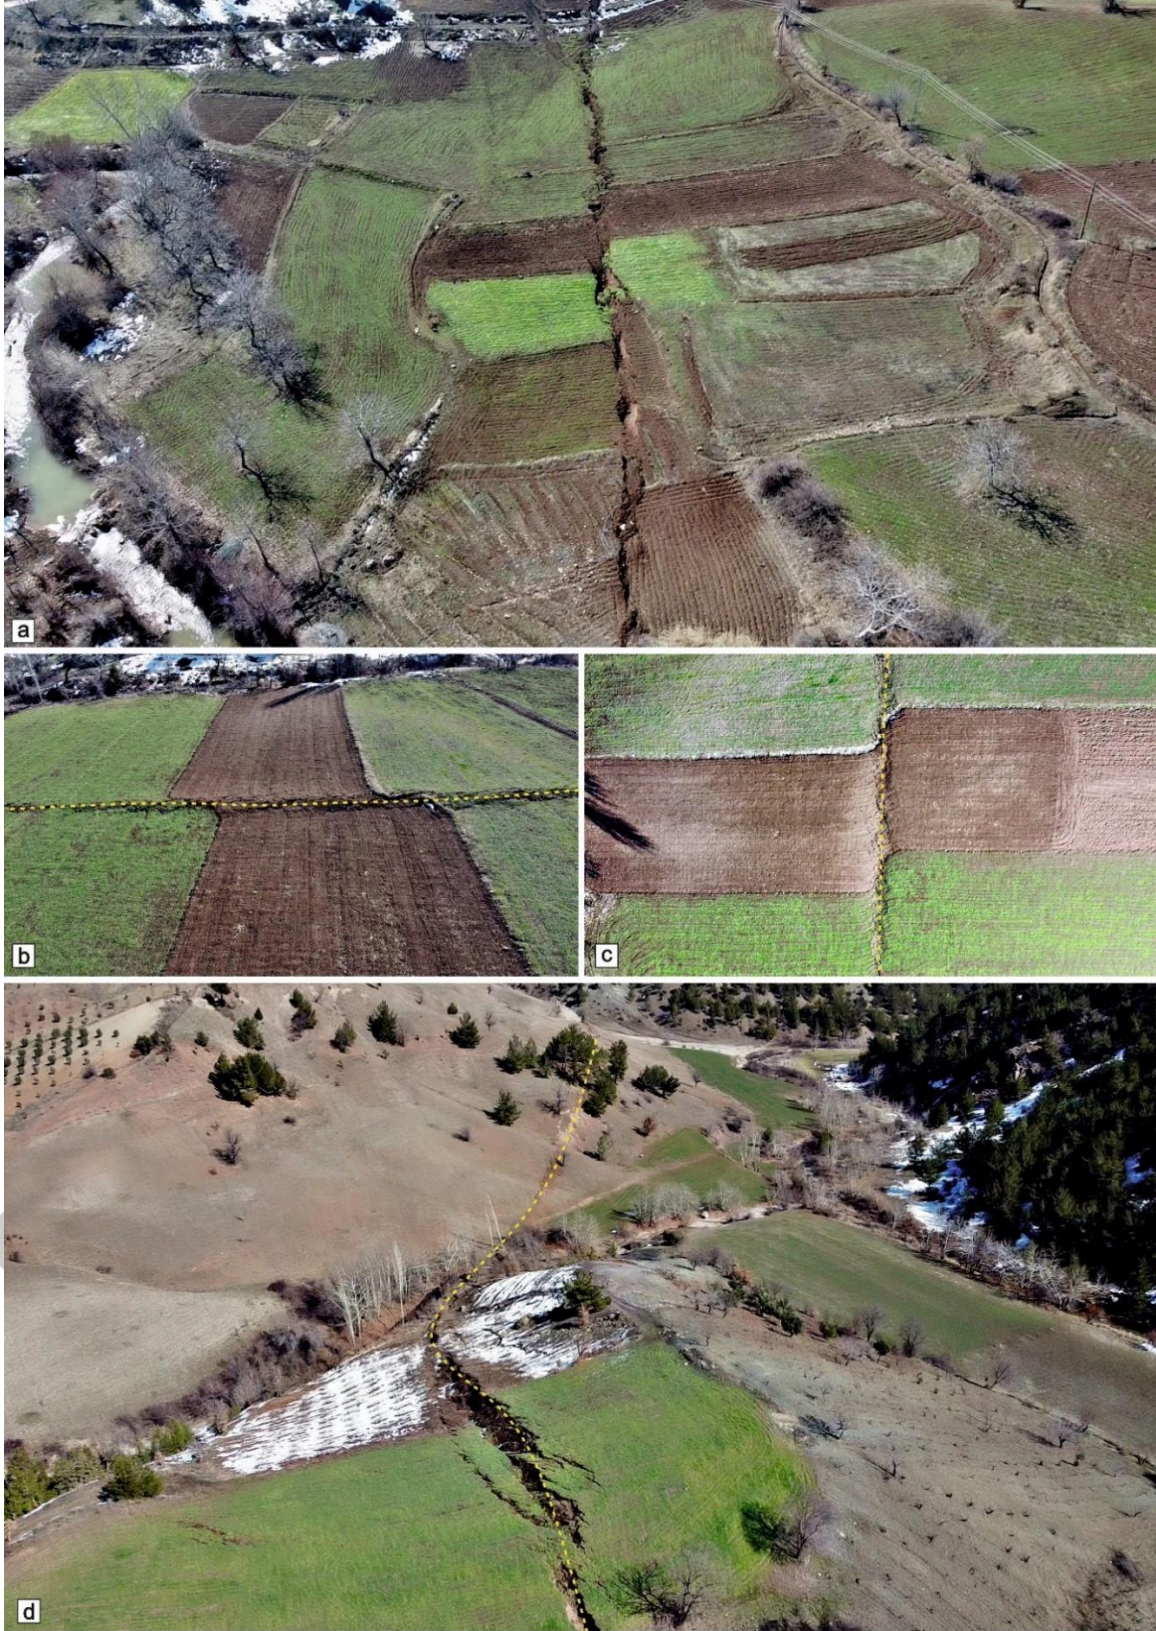
Şekil 3.4 Tırkoğlu – Pazarcık Segmentinde görülen yüzey kırıklarının oluşturduğu yüzey deformasyonlarının İHA görüntüleri. (a) Pazarcık (Kahramanmaraş) yerleşiminin KKD'sundan çekilmiş yüzey kırığı. (b,c) tarla sınırlarında görülen sol yönlü ötelenmeler. (d) Büyüknacar (Kahramanmaraş) yerleşimi sınırları içinde görülen yüzey kırığı ve sismotektonik deformasyonlar. Sarı kesikli çizgiler yüzey kırığını göstermektedir.

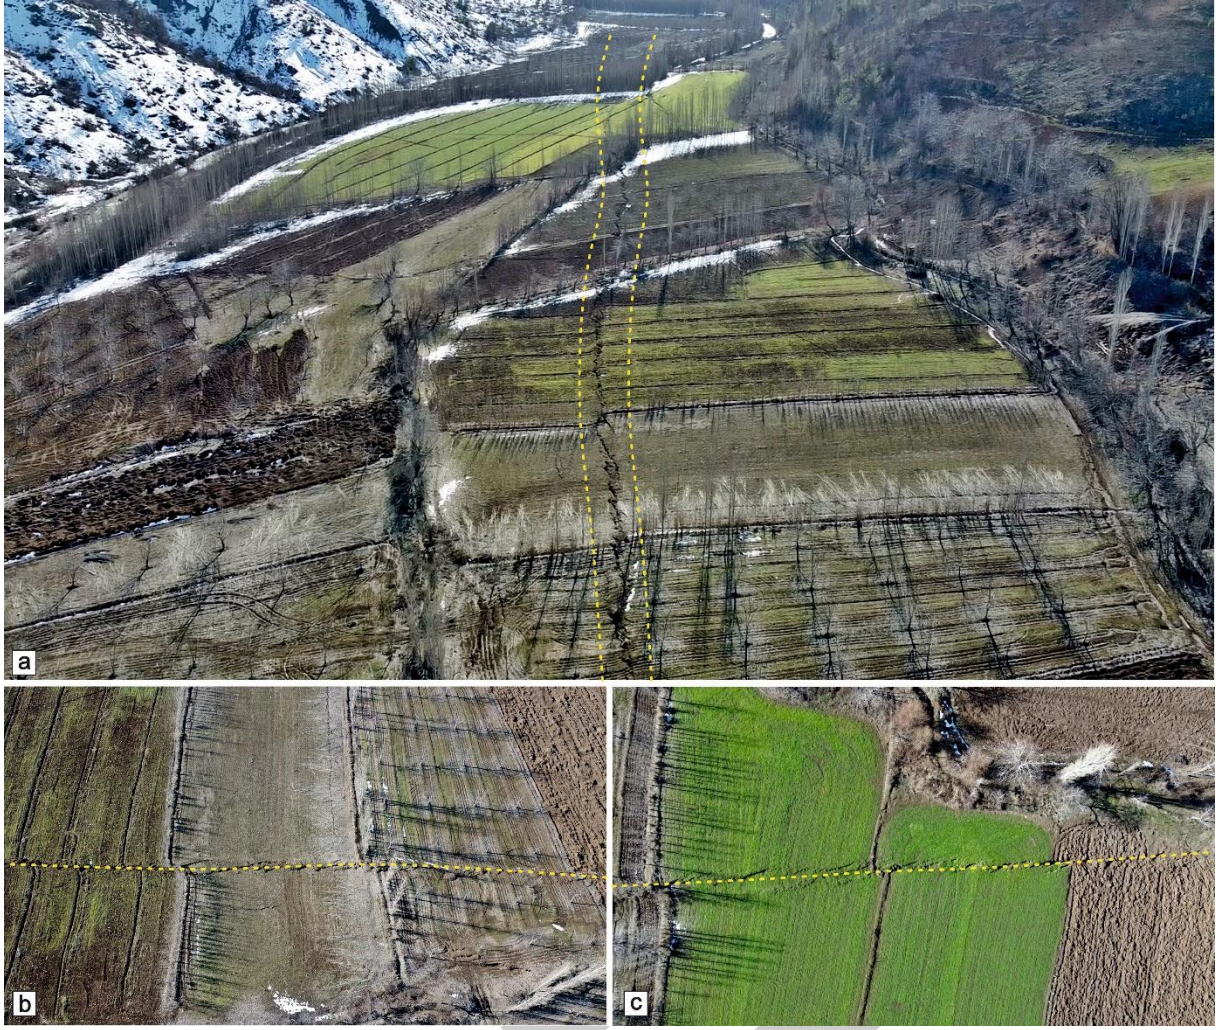
İlk büyük depremin kaynağı olan DAFZ'nin kırılan parçasının en kuzeydoğusunda bulunan Erkenek Segmenti ile daha güneybatısındaki Türkoğlu-Pazarcık Segmenti arasında kalan Gölbaşı ilçesinin en güneyinde Adıyaman-Kahramanmaraş il sınırının hemen kuzeyinde bulunan alanda, Adıyaman ili sınırları içerisinde yer alan Gölbaşı, Azap ve İnekli göllerinin güneybatıya drene olduğu Aksu Çayı'nın ovasında, kavak ağaçları ile çevrilmiş tarlaları KD-GB doğrultusuyla kesen yüzey kırığı, İHA görüntüsünde 319 m kesintisiz olarak görselleştirilmiştir (Şekil 3.5a). Bu hat boyunca, kavak ağaçlarının dikilmiş olduğu tarla sınırları ve daha kuzeyde yüzey kırığı tarafından dik bir açıyla boş tarla sınırlarının kesildiği ve sol yönlü ötelendiği yine İHA fotoğraflarından açıkça görülebilmektedir (Şekil 3.5b ve c).

Şekil 3.5 Türkoğlu-Pazarcık ve Erkenek segmentleri arasında görülen yüzey kırığının oluşturduğu deformasyonlarının İHA görüntüleri. (a) Aksu Çayı çevresinde çekilmiş yüzey kırığı. (b ve c) tarla sınırlarında görülen sol yönlü ötelenmeler. Sarı kesikli çizgiler yüzey kırığını veya kırığın geçtiği alanı vurgulamak için kullanılmıştır.

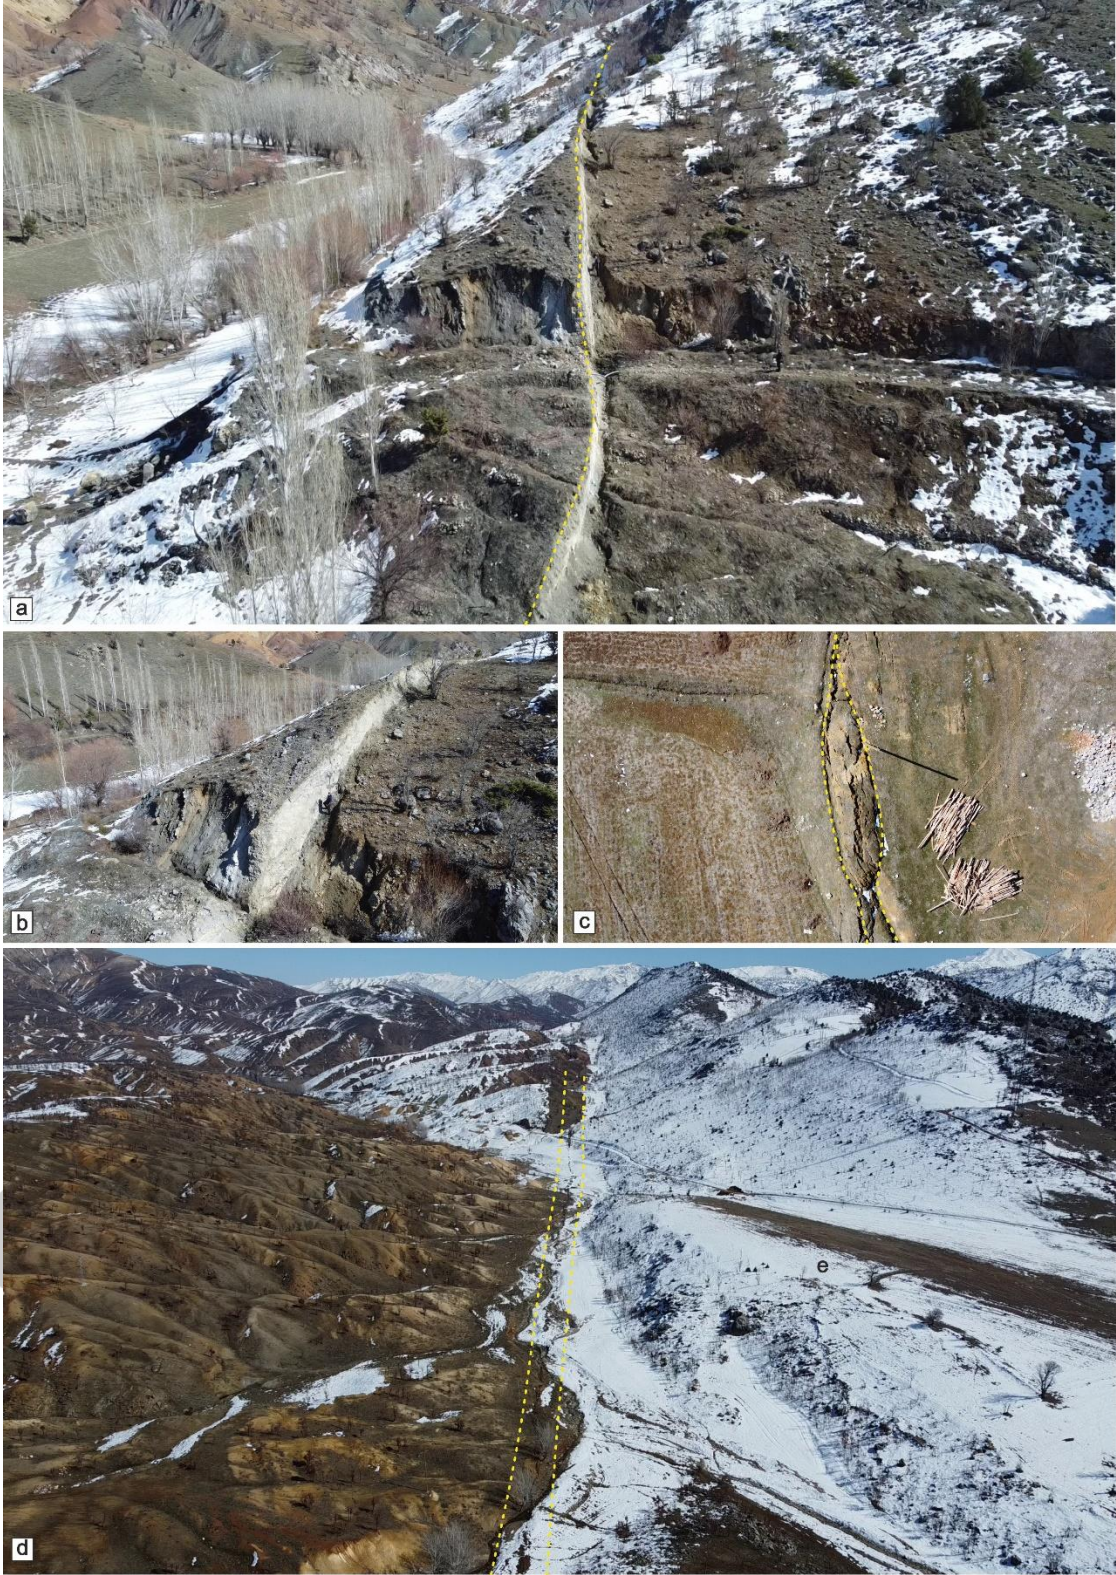
Şekil 3.6 Sürgü Fayı'nın batı bölümlerinde gözlenmiş yüzey kırığının oluşturduğu sismotektonik deformasyon öğelerine ait İHA görüntüleri. (a ve b) Tatlar (Kahramanmaraş) yerleşimde görülen sol yönlü ve düşey bileşenli yüzey kırığı, (c) Kullar (Kahramanmaraş) yerleşiminde görülen yüzey kırıkları arasında sıkışarak yükselen yukarı yükselme (pop-up) yapısı ve (e) yerleşimin kuzeydoğusunda uzanan yüzey kırığının İHA görüntüsü. Sarı kesikli çizgiler yüzey kırığını veya kırığın geçtiği alanı vurgulamak için kullanılmıştır.

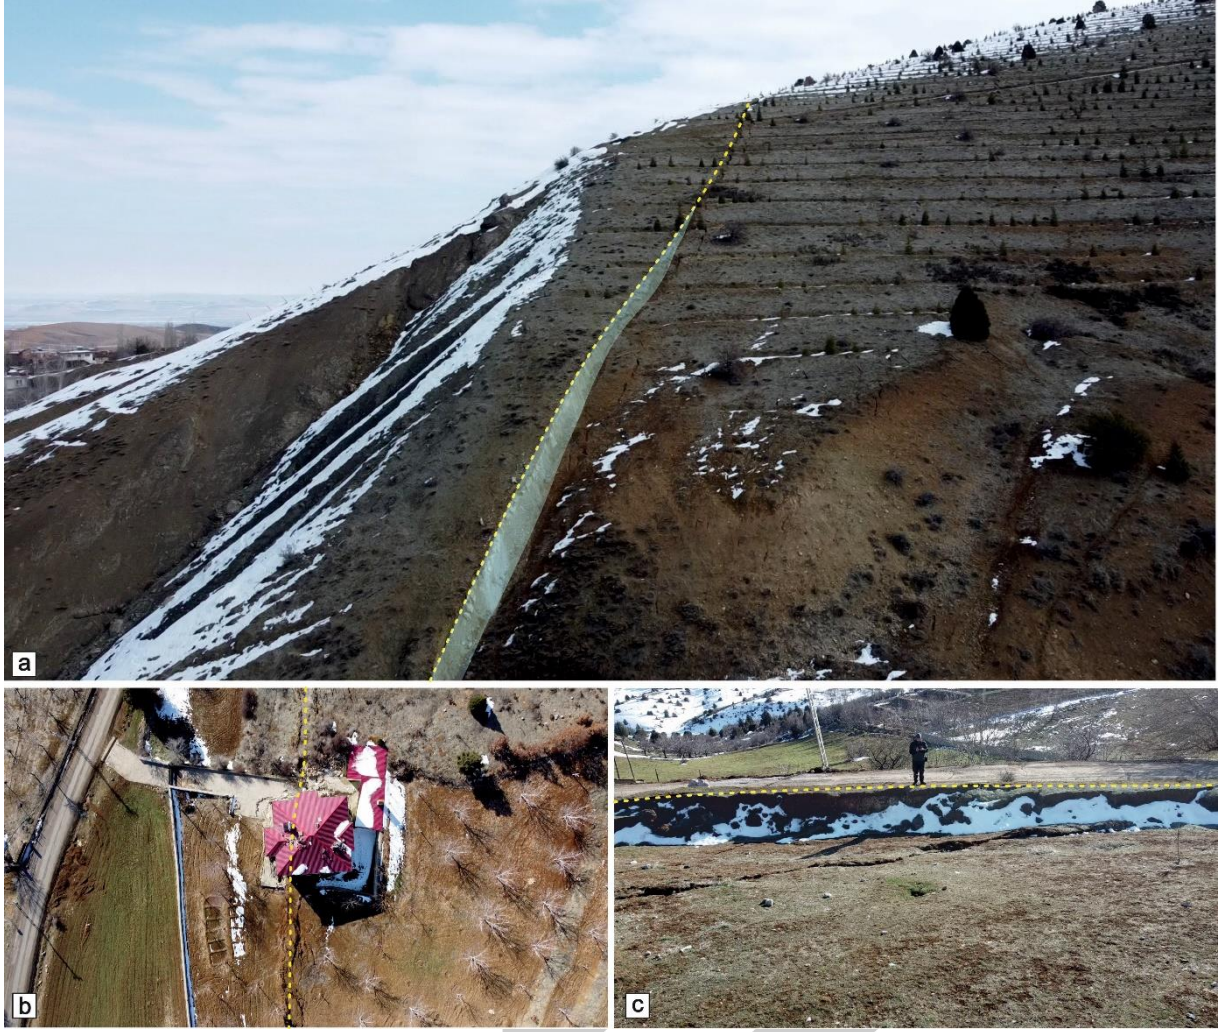
İkinci büyük depremin oluşturduğu sismotektonik yüzey deformasyonlarının en iyi gözlemlendiği alanlar ise yaklaşık D-B uzanımlı ve dış bükey bir geometrideki Çardak Fayı boyunca izlenebilmiştir. Bu alandaki lokasyonlardan yüzey kırığının düşey bileşene ait en iyi veri seti sunan noktalardan biri, Çardak Fayı'nın orta bölümünün bulunduğu Kahramanmaraş ilinin Göksun ilçesine bağlı Ericek mahallesi ve çevresinde konumlanmıştır. Bu lokasyonda Armut Dağı'nın kuzey kenarında D-B uzanan sırt üzerinde gelişmiş yüzey kırığının karakteri, yamaç ve sırtları keserek taze fay sarplıkları oluşturması sebebiyle oldukça dikkat çekmektedir (Şekil 3.7a). Bu lokasyonda yüzey kırığı sırtları kestiği alanlara benzer bir geometri sunmaktadır. Mahallenin yaklaşık 34 km doğusunda bulunan Nurhak-Ekinözü ilçe sınırlarının Ekinözü tarafında kalan Gözpinar yerleşkesinde ise, yüzey kırığının tek kol şeklinde yerleşim alanı içinde devam ettiği ve bazı konutları tamamen yıkmadan saat yönünün tersi yönde rotasyona uğrattığı da gözlemlenmiştir (Şekil 3.7b). Aynı zamanda bu lokasyonda yüzey kırığı boyunca yer yer 1 m'yi aşan düşey atımların da varlığı söz konusudur (Şekil 3.7c).

Şekil 3.7 Çardak Fayı'nda üzerinde izlenen yüzey kırıklarının oluşturduğu yüzey deformasyonlarının İHA görüntüleri. (a) Ericek (Kahramanmaraş) yerleşimde görülen sol yönlü düşey bileşenli yüzey kırığı sarplığı. (b) Gözpinar (Kahramanmaraş) yerleşiminde rotasyona uğramış binanın fotoğrafı, (c) yüzey kırığının düşey bileşeni gösteren arazi fotoğrafı. Sarı kesikli çizgiler yüzey kırığını veya kırığın geçtiği alanı vurgulamak için kullanılmıştır. Gölge alan taze yüzey kırığı sarplığının geometrisini belirginleştirmek için oluşturulmuştur.

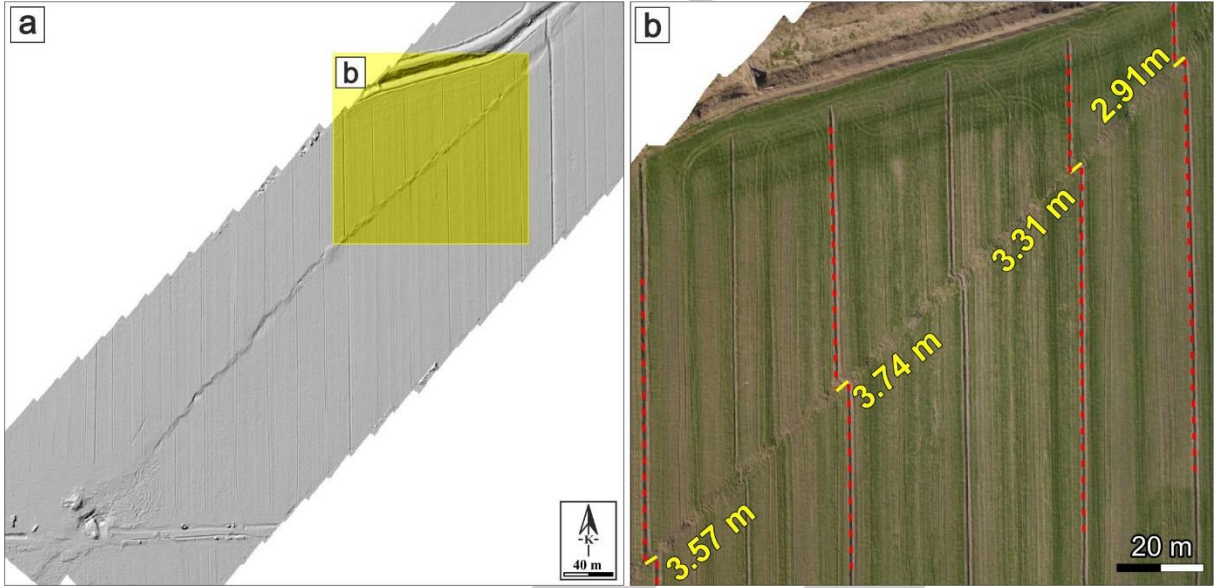
Şekil 4.5 DAFZ’nin Amanos segmentinin kuzey ucunda Kahramanmaraş iline bağlı Türkoğlu ilçe merkezi yakınında gözlenen yüzey kırığından alınan verilerden oluşturulmuş (a) sayısal yükseklik modeli ve (b) alandan seçilmiş ortofoto üzerinden hesaplanmış sol yanal ötelenme miktarları.

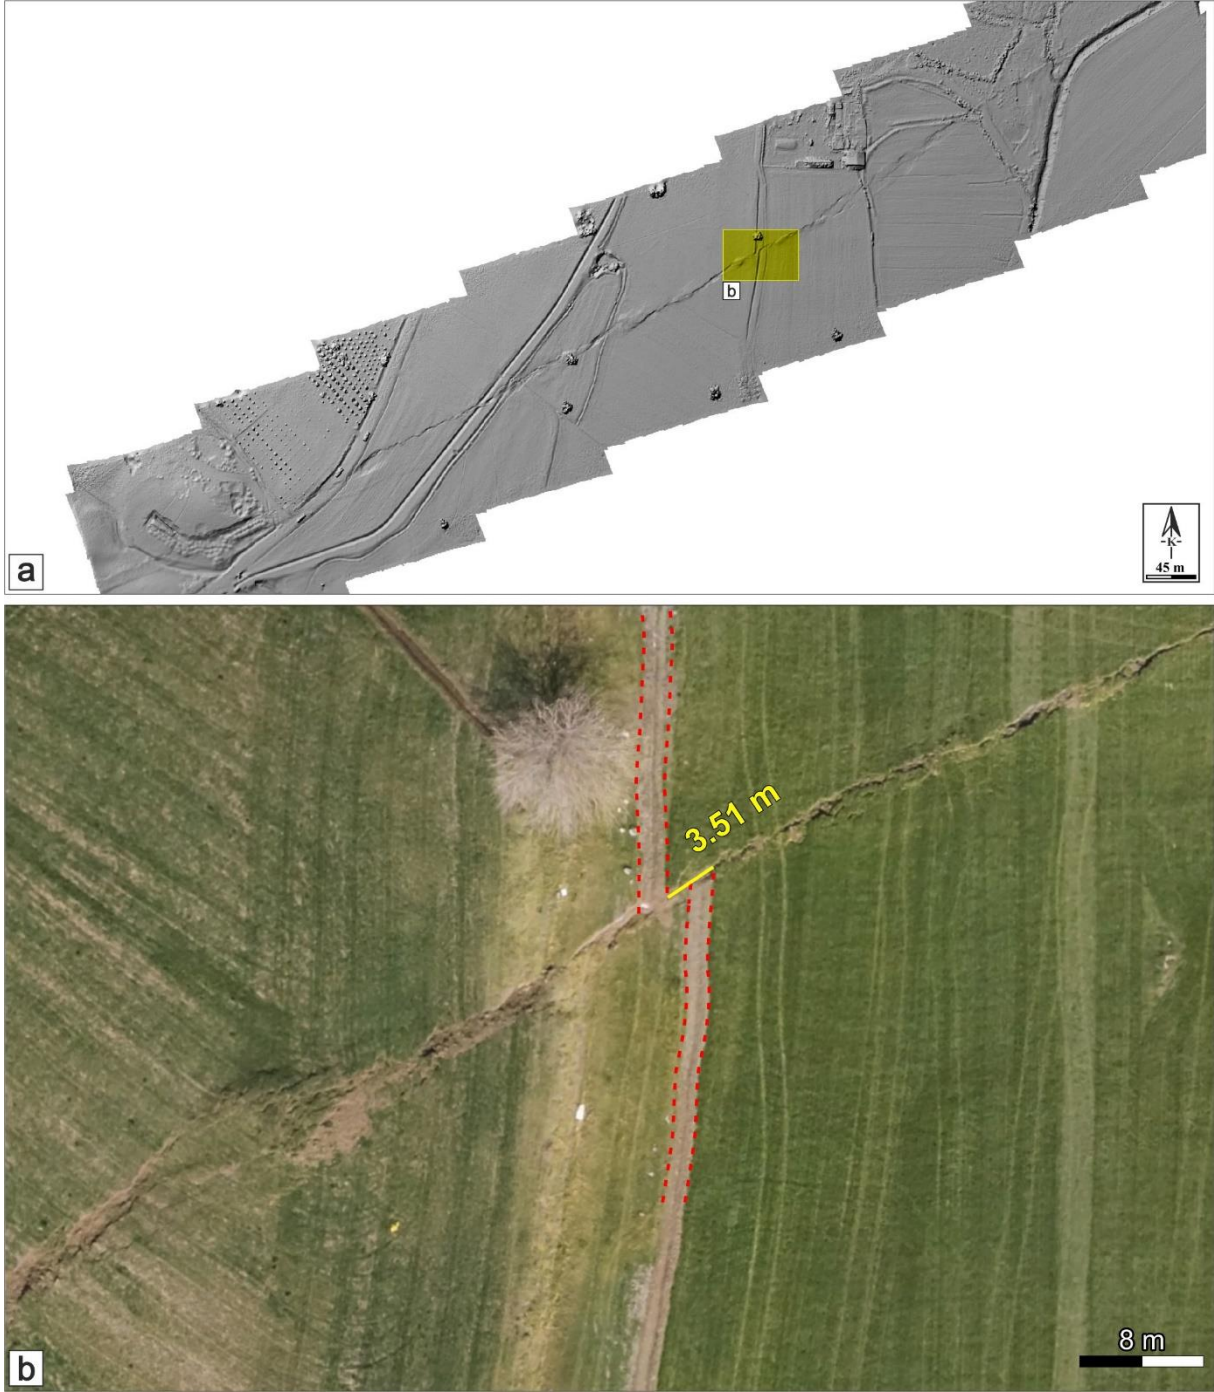
yaklaşık 1,1 kilometrelik bölümü Şekil 4.6a’da sunulmuştur. Bu modelde de yüzey kırığının kabaca tek bir kolda kesintisiz bir şekilde ilerlediği belirlenmiştir. Modeli oluşturan ortofotolar üzerinde ve yüzey kırığının alan içindeki orta noktasında yapılan ölçüm çalışmalarında iki tarla sınırını ayıran toprak yolda yatay düzlem üzerinde 3,51 m’lik sol yanal bir ötelenme gerçekleştirildiği hesaplanmıştır (Şekil 4.6b).

Şekil 4.6 DAFZ'nin Türkoğlu-Pazarcık segmentinin güneybatı ucunda Kahramanmaraş iline bağlı Dulkadiroğlu ilçesine bağlı Tevekkelli mahallesinde gözlenen yüzey kırığından alınan verilerden oluşturulmuş (a) sayısal yükseklik modeli ve (b) alandan seçilmiş ortofoto üzerinden hesaplanmış sol yanıl ötelenme miktarları.

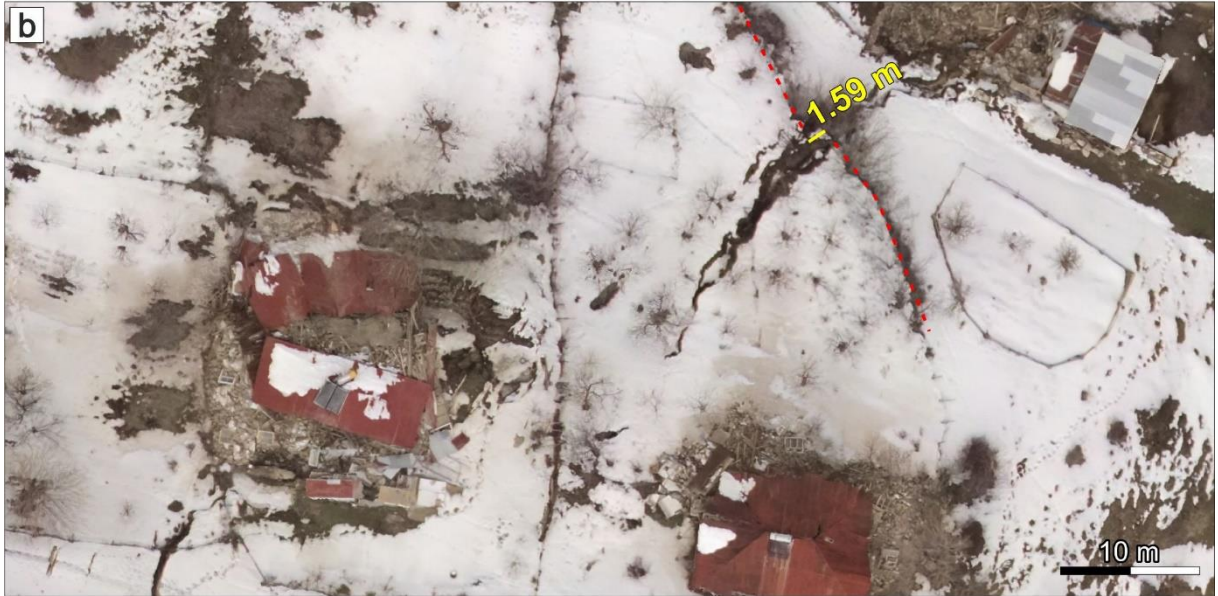
Şekil 4.10 Çardak Fayı'nın oluşturduğu yüzey kırığının Kahramanmaraş ili Göksun ilçesine bağlı Kale mahallesinde yapılan otonom uçuşla modellenmiş (a) sayısal yükseklik modeli ve (b) alandan seçilmiş ortofotolar üzerinden hesaplanmış yatay düzlem üzerindeki sol yanıl ötelenme miktarı.
