**06 ŞUBAT 2023 PAZARCIK,
ELBİSTAN (KAHRAMANMARAŞ)**

**20 ŞUBAT 2023 YAYLADAĞI (HATAY)
DEPREMLERİ**

**İSKENDERUN VE ANTAKYA'DA
ZEMİN ÖZELLİKLERİNİN BELİRLENMESİNE
YÖNELİK JEOFİZİK ÇALIŞMALAR**

27.03.2023

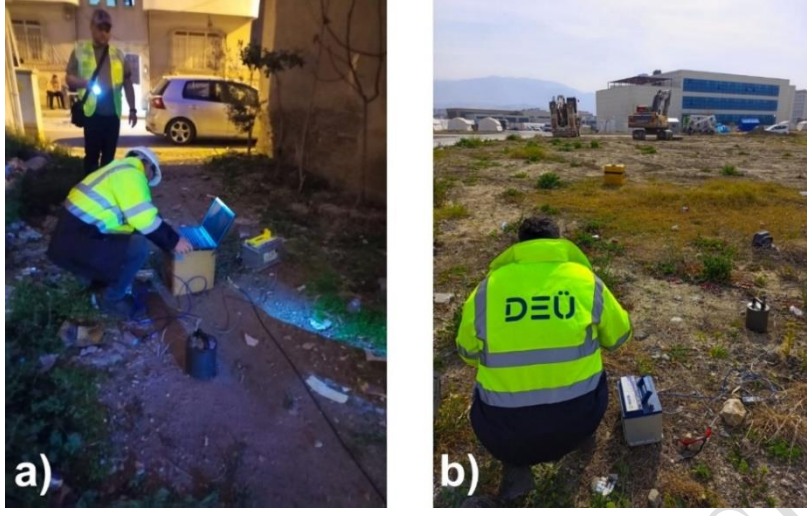
Şekil 3. a) ve b) İskenderun'da gerçekleştirilen jeofizik ölçümlere ait görseller.

Jeofizik çalışmalara öncelikli olarak ağır hasarların olduğu Hatay iline bağlı İskenderun ilçesinde 02.03.2023 tarihi itibarıyla başlanmıştır. Bu çalışmada uygulanan mikrotremor ve SPAC yöntemlerinin ölçüm konumlarını gösteren Google Earth uydu görüntüsü Şekil 2’de verilmektedir. İskenderun ilçesinde yerleşimin yoğun olduğu sahil bölgesinden başlayarak doğuya doğru olacak şekilde saha ölçümleri esnasında karşılaşılan engeller ve ölçüme uygunluğa bağlı olarak 1 km aralıklı ölçüm karelağı tanımlanmıştır. Toplamda 26 noktada mikrotremor ve SPAC ölçümleri gerçekleştirilmiştir. Jeofizik ölçümler ve sahada karşılaşılan sınırlama sonucu meydana gelen deformasyonlara ait görüntüler sırasıyla Şekil 3 ve Şekil 4’te verilmektedir.

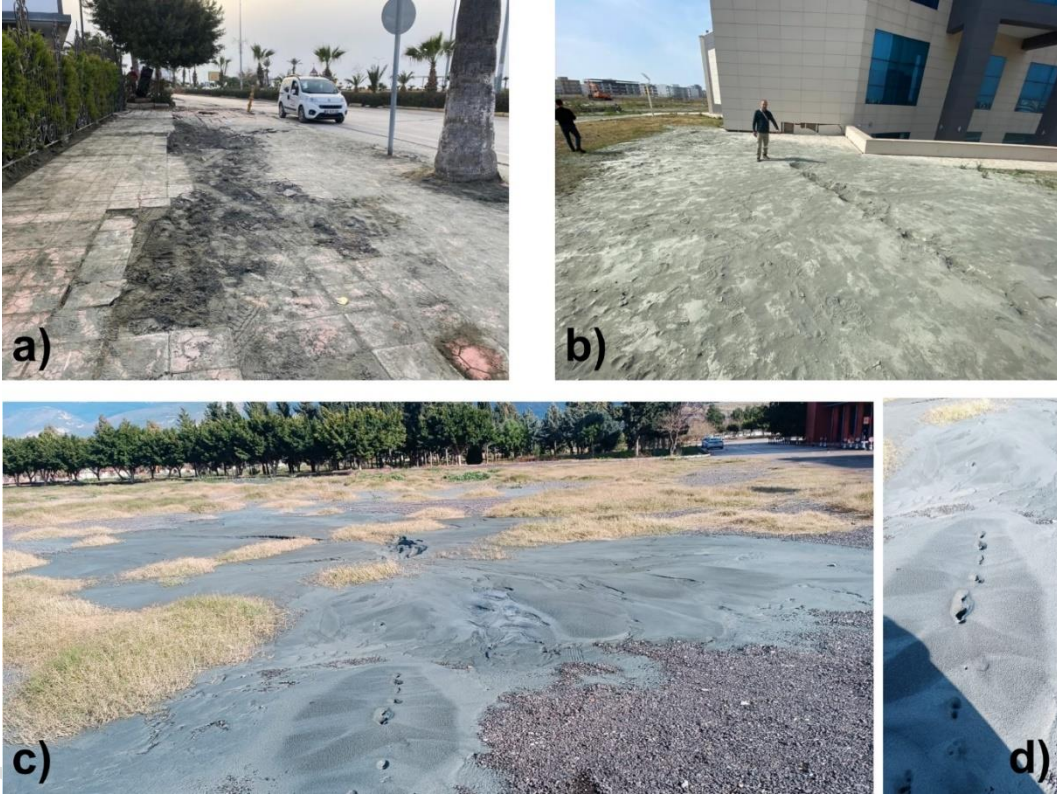
Şekil 4. Saha çalışmalarında gözlenen sıvılaşma yapılarına ait görseller. a) Sahil şeridinde, b), c) ve d) İskenderun Teknik Üniversitesi kampüsü içerisinde karşılaşılan sıvılaşma yapılarına ait görseller (c ve d görselleri Dr. Öğr. Üy. Muhammet Musab Erdem, İSTE İnşaat Mühendisliği Bölümü, tarafından Şubat 2023 tarihinde çekilmiştir).

- İskenderun kıyı kesiminden bir kilometre içeriye kadar yüksek zemin hâkim titreşim periyotları gözlemlenmektedir. Bu sonuçlar, sahada karşılaşılan sıvılaşmaya bağlı zemin deformasyonlarıyla örtüşmektedir. İskenderun’daki hasarın başlıca sebepleri zayıf zemin koşulları, sıvılaşma, yüksek katlı binalar ve yapı kalitesindeki sorunlar olarak sıralanabilir.

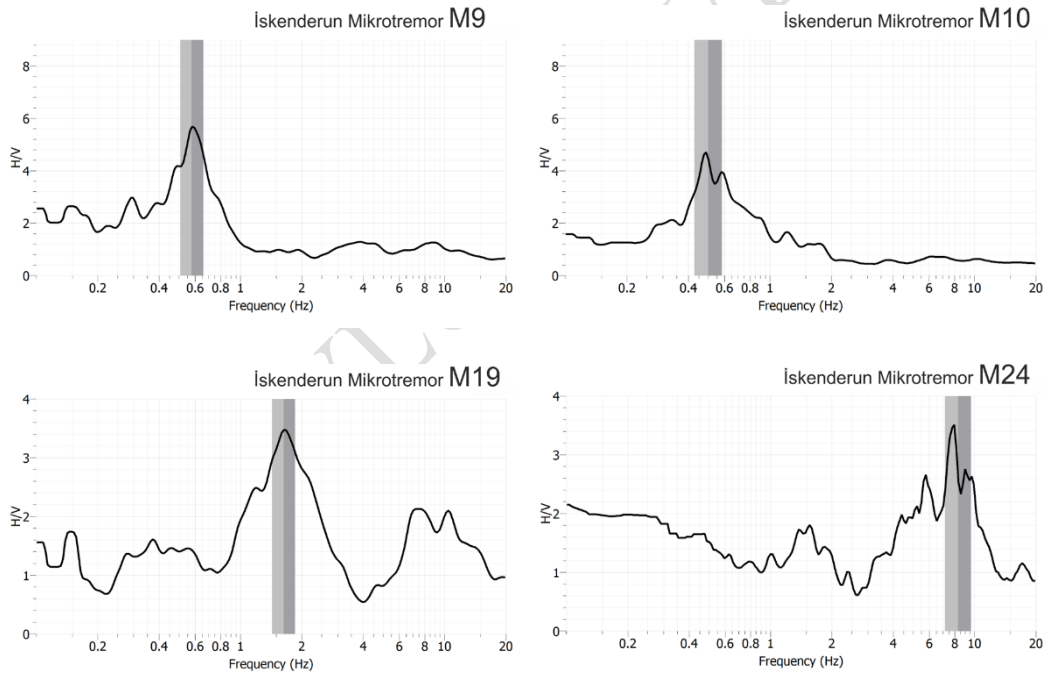
10, 19 ve 24 nolu) için Şekil 5’te sunulmuştur. 9 numaralı ölçüm noktası, İskenderun Teknik Üniversitesi (İSTE) kampüsü içinde yer almaktadır. Mikrotremor verilerine uygulanan yatay/düşey spektral oran (HVSR) yöntemi sonucuna göre zemin hâkim titreşim frekansı 0,58 Hz olarak belirlenmiştir. Bu değerden elde edilen zemin hâkim titreşim periyodu 1,72 sn’dır. Benzer biçimde İSTE Kampüsünde ve denize 1 km mesafede yer alan 10 numaralı ölçüm noktasında alınan ölçümlerin değerlendirilmesi sonucunda zemin hâkim titreşim frekansı 0,49 Hz, periyod değeri 2,04 sn olarak hesaplanmıştır. İskenderun’da denizden biraz daha uzak olan 19 numaralı ölçüm noktasının değerlendirilmesi sonucunda zemin hâkim titreşim frekansı 1,64 Hz ve periyodu ise 0,61 sn olarak belirlenmiştir. Kentin kıyı çizgisine en uzak mesafede yer alan üçüncü hat üzerindeki 24 numaralı noktada da ölçümler alınmıştır. Yapılan değerlendirmeler sonucunda zemin hâkim titreşim frekansı 7,95 Hz ve periyod değeri ise 0,12 sn olarak tespit edilmiştir (Şekil 5).

Şekil 5. 9, 10, 19 ve 24 nolu konumlarda gerçekleştirilen mikrotremor ölçümleri sonuçlarına ait H/V spektral oran grafikleri.

Jeofizik çalışmalar sonucu belirlenen ve yapı-zemin ilişkisini tanımlarken ihtiyaç duyulan başlıca parametrelerden biri zemin hâkim titreşim periyodudur. Bu parametrenin belirlenmesi amacıyla gerçekleştirilen mikrotremor yöntemine ait sonuçlar, 4 farklı örnek ölçüm konumu (9,

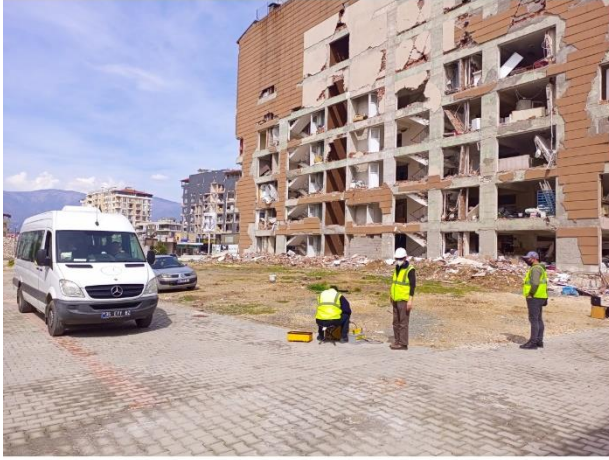
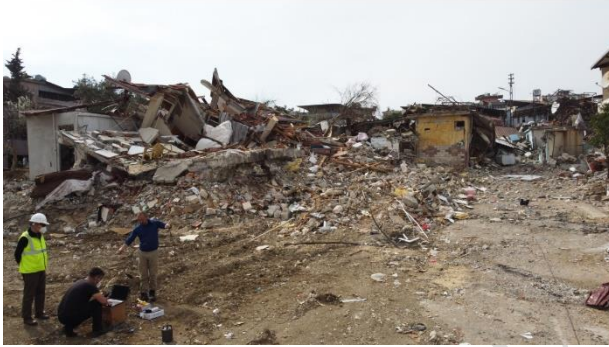
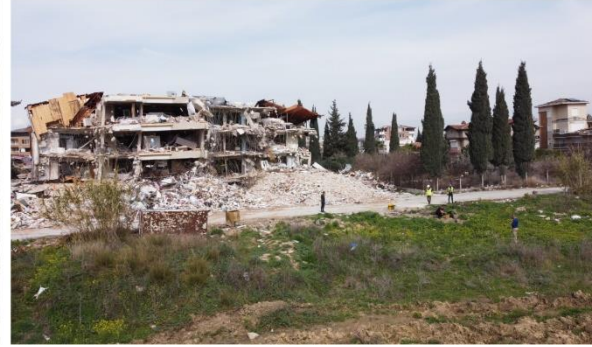
Şekil 14. Antakya’da gerçekleştirilen jeofizik ölçümler sırasında gözlenen yıkıma ait görseller.

- Antakya’da zemin koşullarının İskenderun’a kıyasla görece daha iyi olduğu gözlemlenmiştir. Bu durum saha çalışmalarından elde edilen ve İskenderun’a göre görece daha yüksek V_{s30} değerleriyle de desteklenmektedir. Ancak, Antakya’da daha fazla yıkım ve can kaybı meydana gelmiştir. Bunun temel sebepleri, Antakya’nın depremin gerçekleştiği fay hattına yakın bir konumda bulunması ve deprem sırasında yer hareketi ivmesinin yüksek değerlere (AFAD, 2023b) ulaşmış olmasıdır. Ayrıca bölgede yapı kalitesinin yetersizliğinin de hasarda etkili olduğu değerlendirilmektedir.

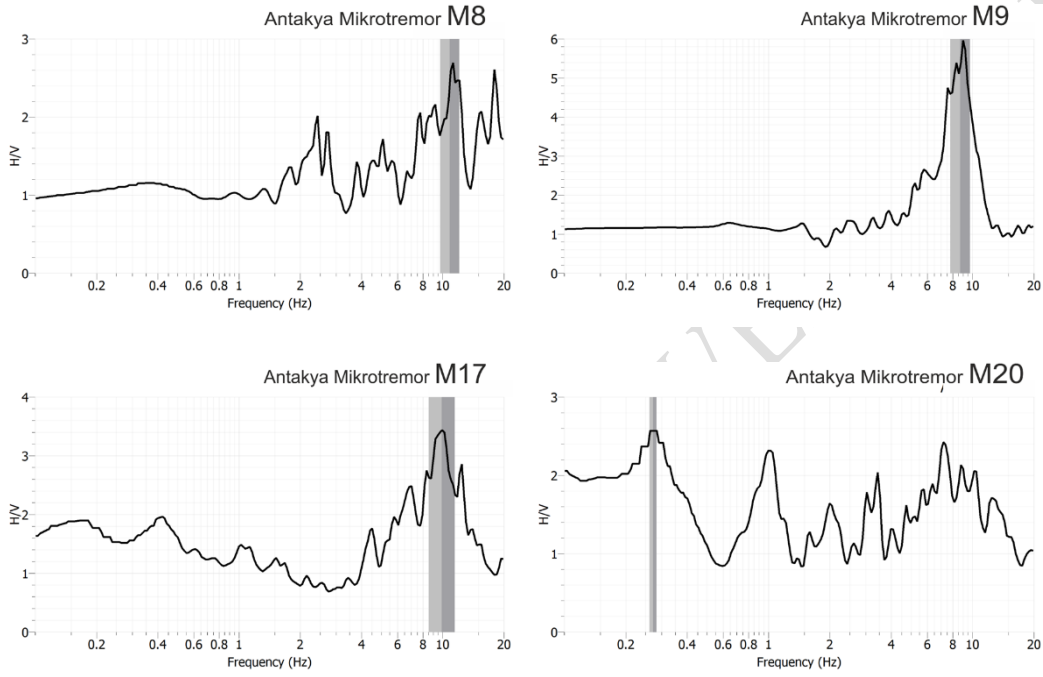
Çalışma alanında zemin hâkim titreşim periyodunun belirlenmesi amacıyla gerçekleştirilen mikrotremor yöntemine ait yatay/düşey spektral oran (H/V) grafikleri, 4 ayrı örnek ölçüm noktası (8, 9, 17 ve 20 nolu) için Şekil 15’te sunulmaktadır. Bunlardan 8 numaralı ölçüm noktası, Antakya ilçesi güneydoğusunda kalan ve çevresinde ağır hasarlı binaların olduğu bir alan içinde yer almaktadır. Bu noktadaki mikrotremor verisine uygulanan yatay/düşey spektral oran (H/V) yöntemi sonucuna göre zemin hâkim titreşim frekansı 11,24 Hz olarak belirlenmiştir. Bu değerden elde edilen zemin hâkim titreşim periyodu 0,09 sn’dir. Bu noktada elde edilen H/V grafiği incelendiğinde birden fazla değerde zemin titreşim frekansının pik yaptığı görülmektedir. Tüm bu değerler 3 Hz frekansından daha büyük değerler almaktadır. Çalışma alanının doğusunda ve görece yüksek kotlarda bulunan 9 numaralı noktada yapılan ölçümlerin değerlendirilmesiyle, belirgin pik yapan frekans değeri 9 Hz ve zemin hâkim titreşim periyodu değeri ise 0,11 sn olarak elde edilmiştir. Antakya’da çalışma alanının kuzeyinde yer alan 17 numaralı noktanın değerlendirilmesi sonucunda zemin hâkim titreşim frekansı 9,9 Hz

ve periyodu ise 0,1 sn olarak belirlenmiştir. Asi Nehri doğusunda yer alan 20 numaralı noktada da ölçümler alınmıştır. Yapılan değerlendirmeler sonucunda zemin hâkim titreşim frekansı 0,26 Hz ve periyot değeri ise 3,85 sn olarak tespit edilmiştir (Şekil 15).

Şekil 15. Antakya çalışma alanında 8, 9, 17 ve 20 nolu konumlarda gerçekleştirilen mikrotremor ölçümleri sonuçlarına ait H/V spektral oran grafikleri.

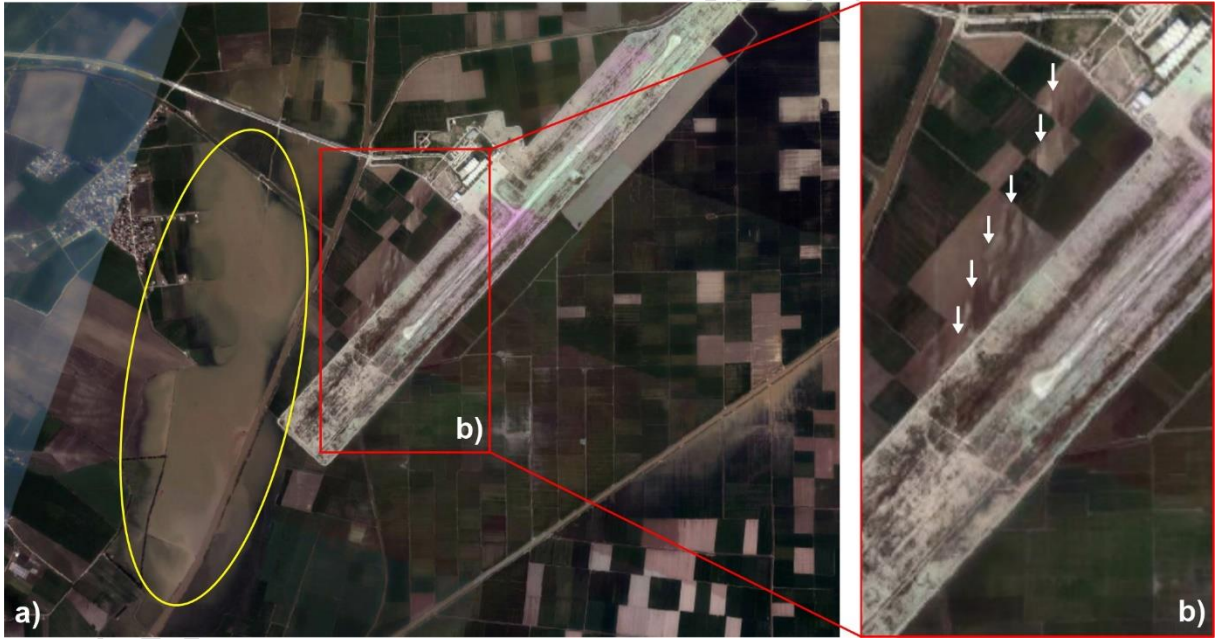
Hatay Havalimanı pistinde 6 Şubat 2023 Pazarcık (Kahramanmaraş) Depremi'nde faylanmaya bağlı olarak gelişen yüzey kırığı kaynaklı deformasyonlar oluşmuştur¹. Ayrıca havalimanı çevresinde zemin sıvılaşması rapor edilmiştir (Sümer vd., 2023). Harita Genel Müdürlüğü tarafından deprem sonrasında yayınlanan bölgeye ait yüksek çözünürlüklü ortofotolarda da (Şekil 23) bunlar gözlemlenebilmektedir. Şekil 24'te çalışma alanına ait Interferometric Synthetic Aperture Radar (InSAR) (ASF DAAC HyP3 2023) görüntüsü yer almaktadır. Bu görüntü için Kopernik Programı kapsamında Avrupa Uzay Ajansı (ESA) tarafından işletilen Sentinel-1A (C-Band) uydusu tarafından deprem öncesinde 04.01.2023 tarihinde ve deprem sonrasında 21.02.2023 tarihinde toplanan L-1 (Level-1) SAR SLC (Single Look Complex) verileri kullanılmıştır. Görüntü üzerindeki kırmızı renkli çizgiler bölgede deprem sonrasında oluşan ve Reitman vd. (2023) tarafından yüksek çözünürlüklü uydu görüntüleri kullanılarak haritalanan yüzey kırığı izlerini göstermektedir. Buna göre havalimanı ve çevresinde yoğun yüzey kırığı izleri gözlenmektedir.

Şekil 23. Hatay Havalimanı çevresindeki zemin sıvılaşması (a) ve yüzey kırığı izleri (b) (HGM Küre, Harita Genel Müdürlüğü). Sarı renkli elips sıvılaşma alanını ve beyaz renkli oklar ise yüzey kırığını göstermektedir.

- Hatay Havalimanı çevresinde zemin sıvılaşması oluşmuş ve yüzey kırıklarına bağlı deformasyon meydana gelmiştir. Sıvılaşma uzaktan algılama yöntemleriyle izlenmiş ve zamana bağlı değişimi belirlenmiştir. Havalimanının konumlandığı bölgede zemin sıvılaşmasının yaygın bir sorun olduğu görülmektedir.

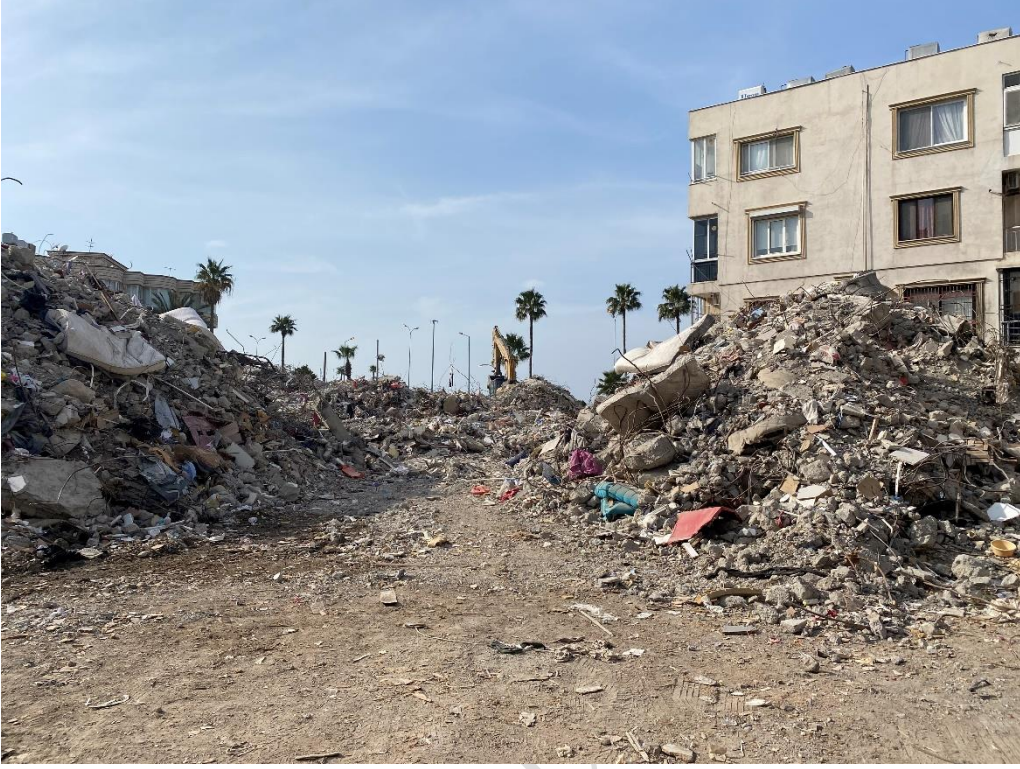
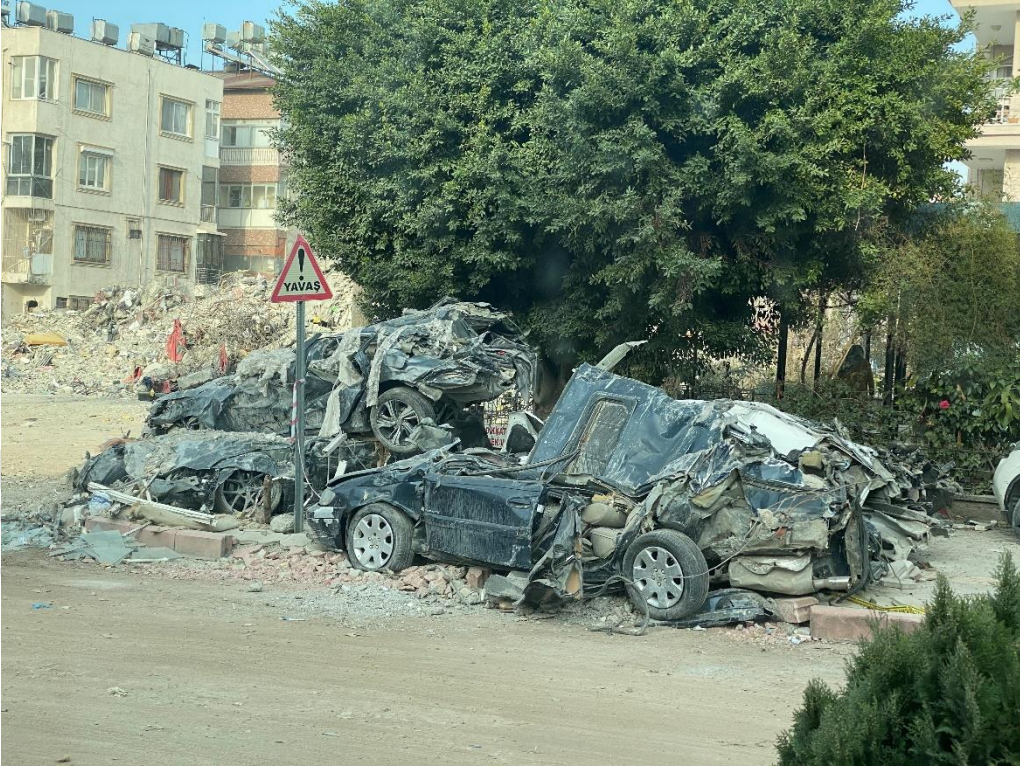
İskenderun'da gözlenen yıkıma ait görseller

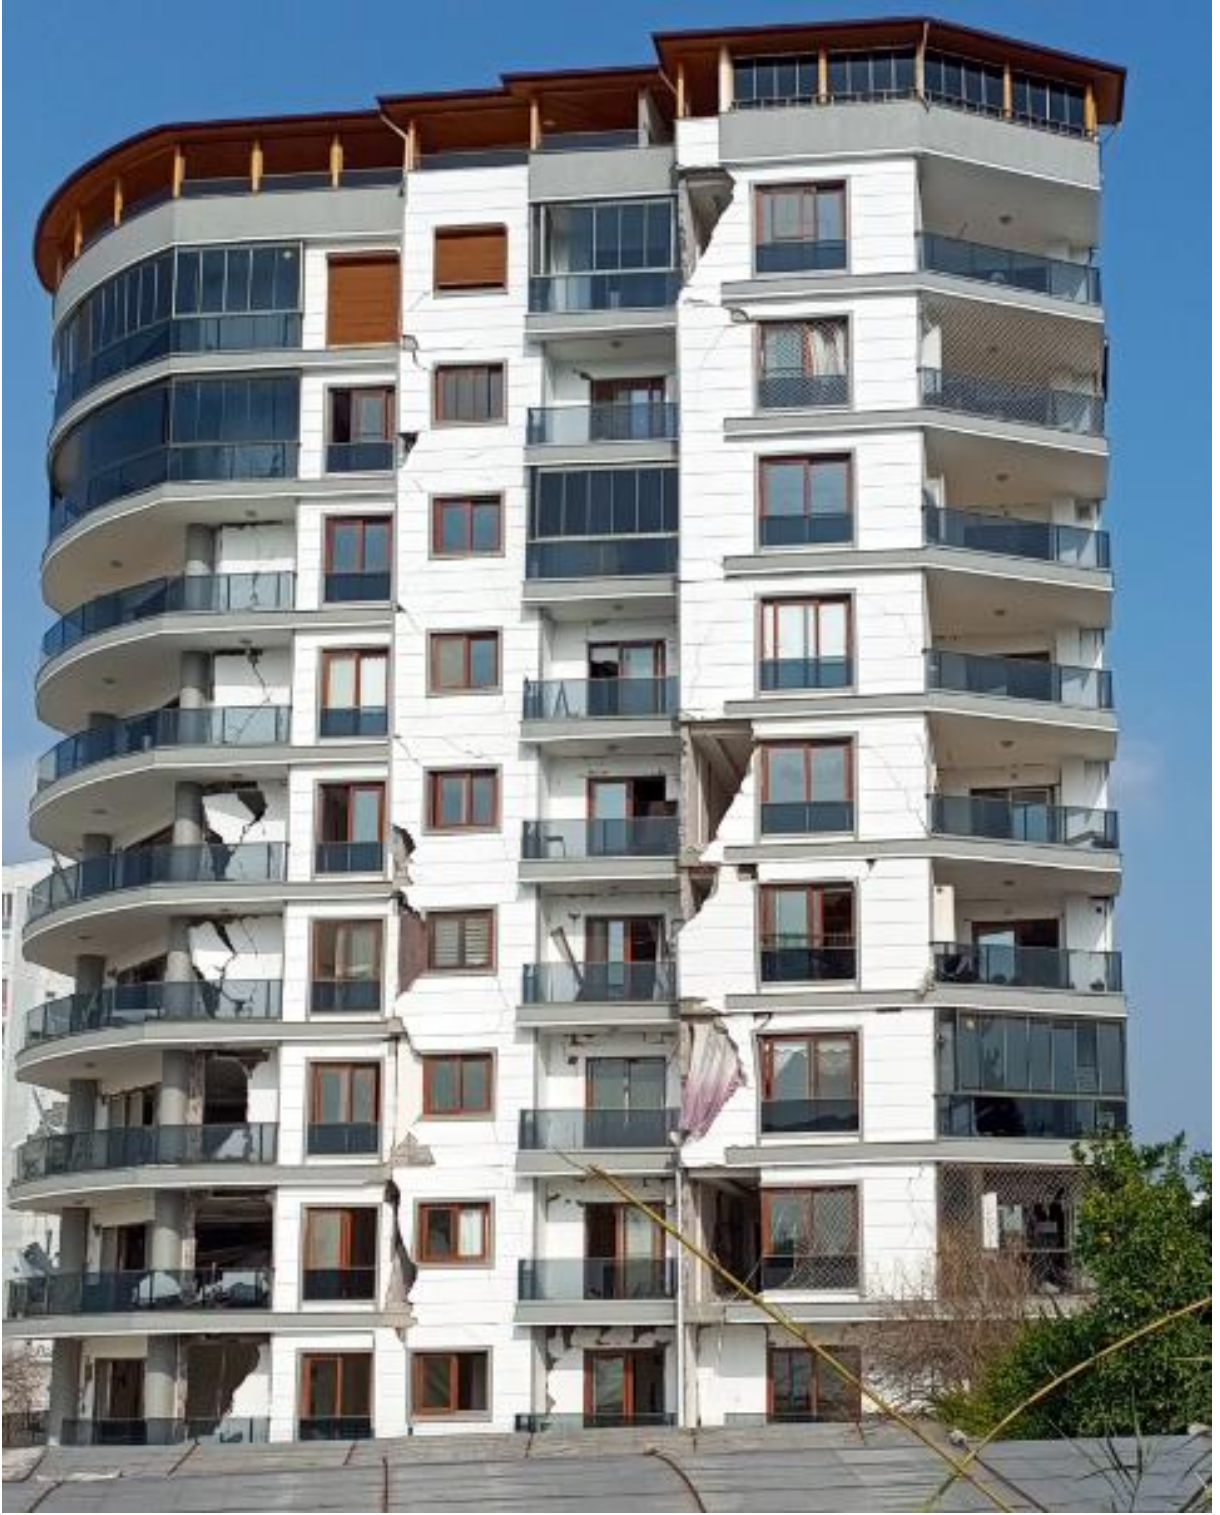
İskenderun'da yüksek katlı yapıda gözlenen deformasyonlar

- Bölgede yüksek katlı yapıların depremde yıkılmasa bile ağır hasarlar aldığı gözlemlenmiştir, özellikle gevşek ve zayıf zemin özelliği gösteren alüvyal bölgelerde yüksek katlı yapılaşmadan kaçınılmalıdır.

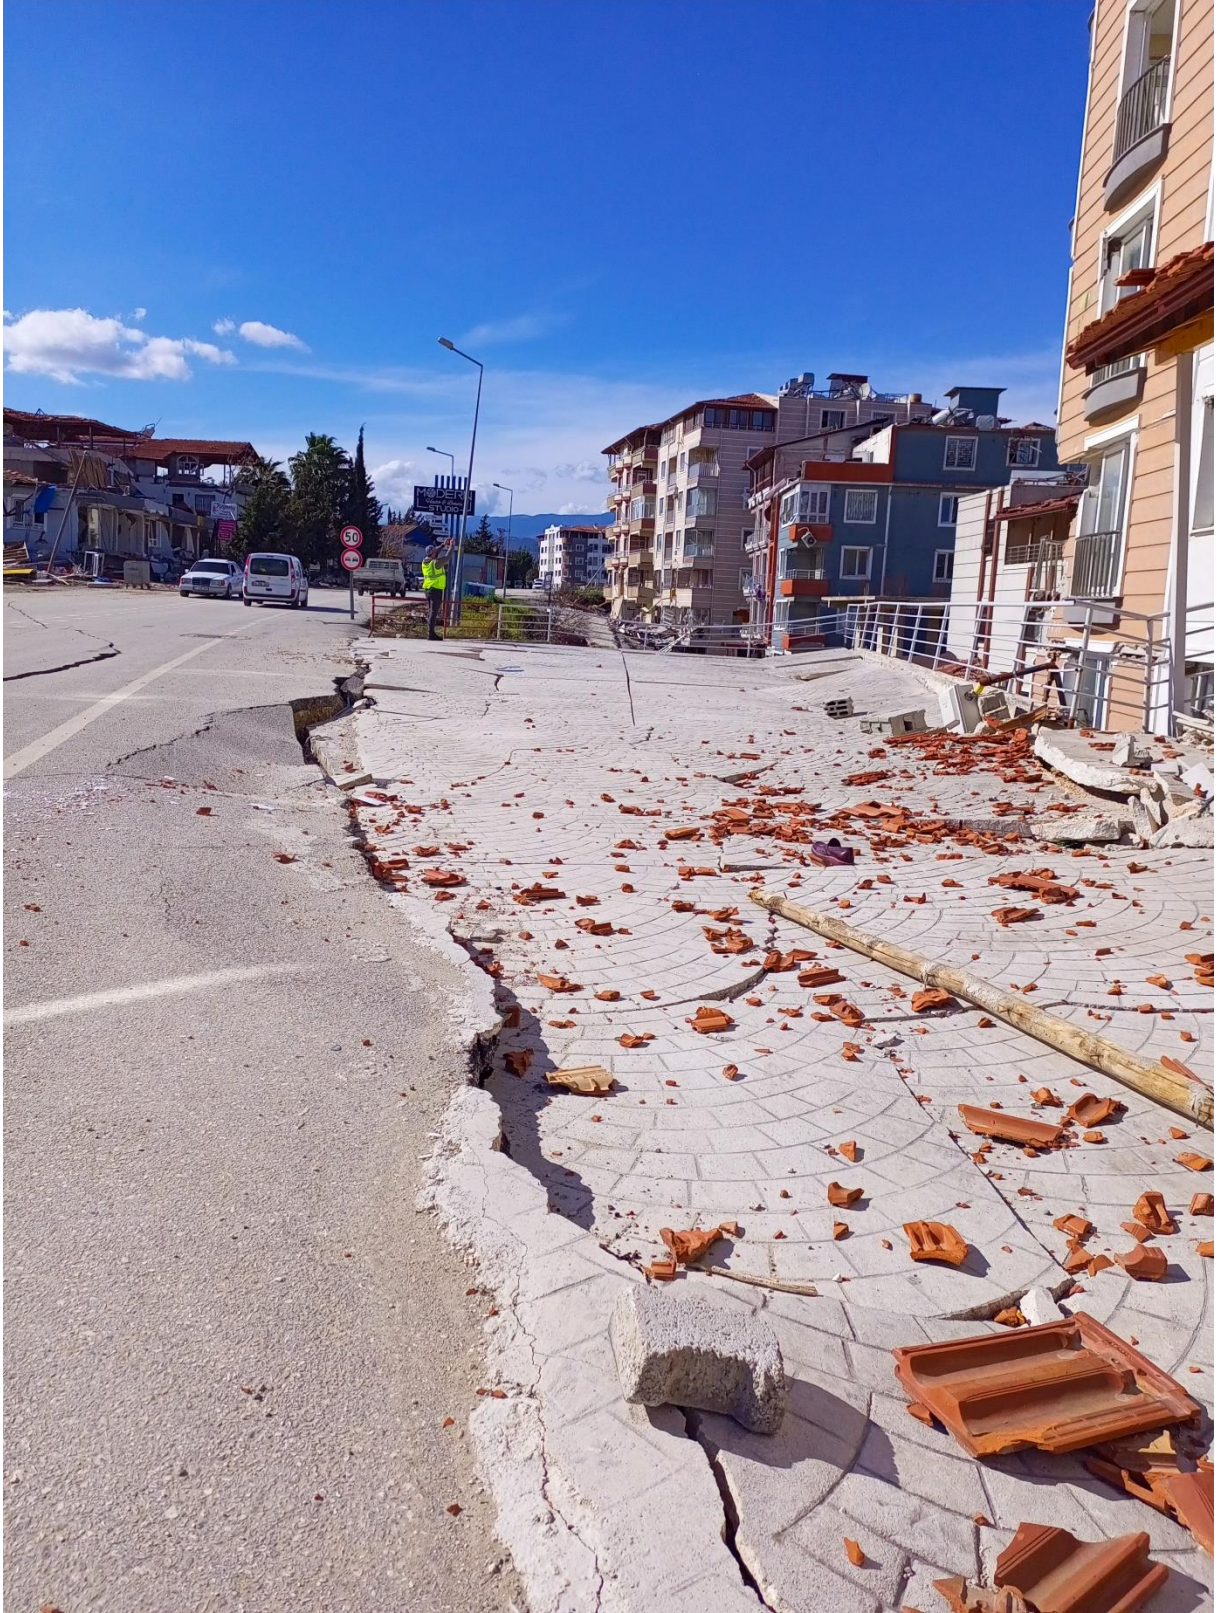
Antakya'da gözlenen yüzey deformasyonları

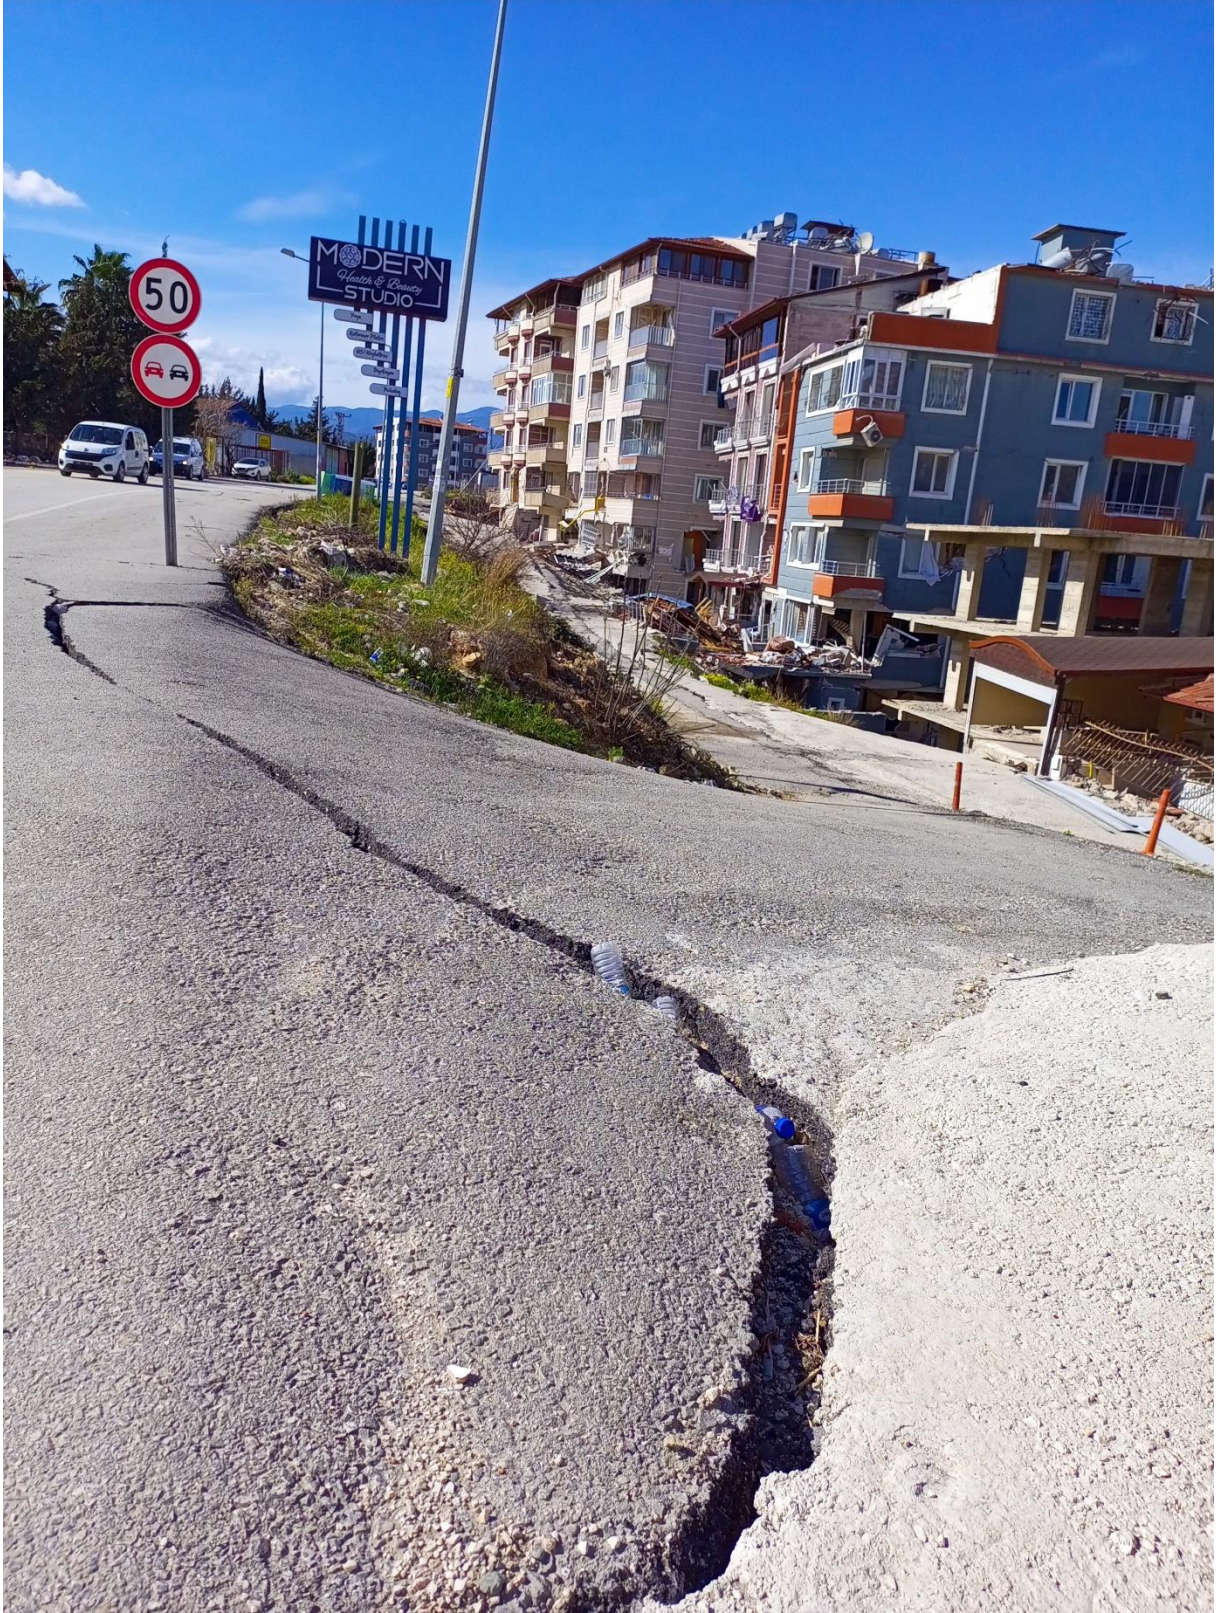
Antakya'da gözlenen yüzey deformasyonları
