**06 ŞUBAT 2023, 04:17, Mw=7.7, h=9 km  
PAZARCIK (KAHRAMANMARAŞ) DEPREMİ**

**06 ŞUBAT 2023, 13:24, Mw=7.6, h=7 km  
ELBİSTAN (KAHRAMANMARAŞ) DEPREMİ**

**20 ŞUBAT 2023, 20:04, Mw=6.4, h=22 km  
DEFNE (HATAY) DEPREMİ**

## DEPREM RAPORU

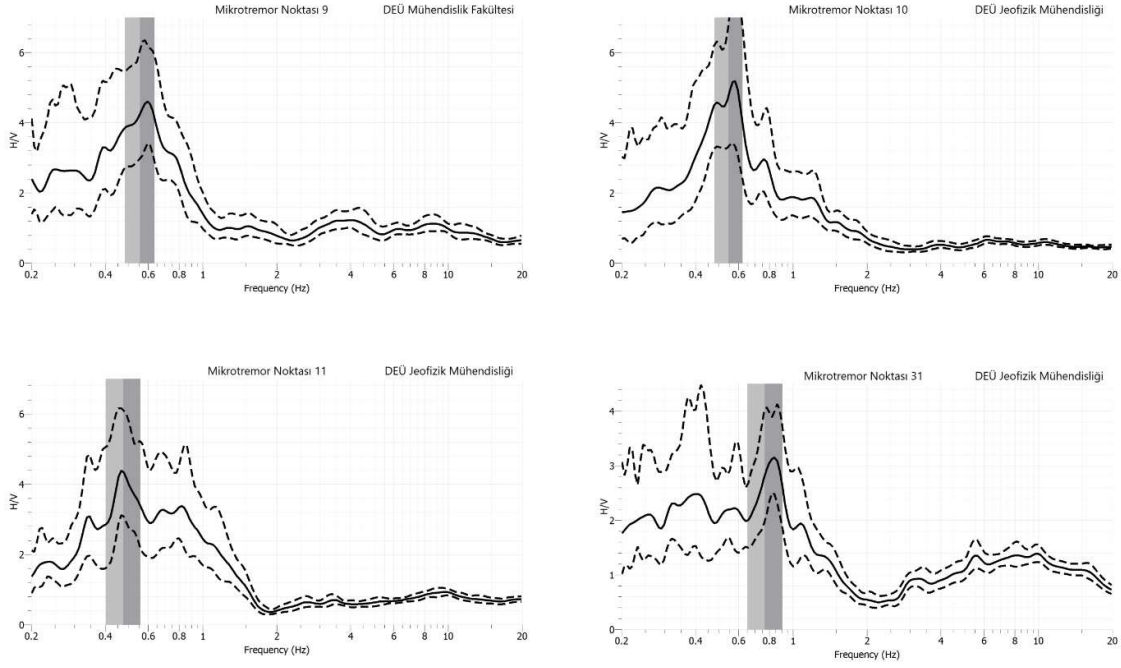
Yapı-zemin ilişkisi tanımlayan başlıca değişkenlerden biri zemin hakim titreşim periyodudur. Bu değişkenin belirlenmesi amacıyla mikrotremor yöntemi İskenderun kent merkezinde 2 Mart 2023 tarihinde, 4 farklı konumda (9, 10, 11 ve 31 nolu) (Şekil 2.17) uygulanmıştır. 9 numaralı ölçüm noktası, İskenderun Teknik Üniversitesi kampüs alanı içinde, Gençlik Merkezi yanında deprem sonucu oluşan ve yüzeyde gözlenen sıvılaşma izlerinin yanında alınmıştır. Mikrotremor verilerine uygulanan HVSR yöntemi sonucuna göre zemin hakim titreşim frekansı 0,6 Hz olarak belirlenmiştir. Bu değerden elde edilen zemin hakim titreşim periyodu 1,67 sn’dir. Benzer biçimde Cumhuriyet mahallesinin orta kısmında bulunan 10 numaralı ölçüm noktasında alınan ölçümlerin değerlendirilmesi sonucunda zemin hakim titreşim frekansı 0,54 Hz, periyot değeri 1,85 sn olarak hesaplanmıştır. İskenderun Belediye binasının yakınında alınan 11 numaralı ölçüm noktasının değerlendirilmesi sonucunda zemin hakim titreşim frekansı 0,47 Hz ve periyodu ise 2,12 sn olarak belirlenmiştir. Bölgede yapılan yüzey gözlemleri ve alınan bilgiler doğrultusunda ölçüm planına kentin kıyı çizgisi üzerinde yer alan ve yıkımın gerçekleştiği bir konumun yakınında 31 numaralı yeni bir nokta tanımlanarak ölçümler alınmıştır. Yapılan değerlendirmeler sonucunda zemin hakim titreşim frekansı 0,77 Hz ve periyot değeri ise 1,3 sn olarak tespit edilmiştir (Şekil 2.18).

**Şekil 2.18.** 9, 10, 11 ve 31 nolu lokasyonlarda gerçekleştirilen mikrotremor ölçümleri sonuçlarına ait H/V spektral oran grafikleri.

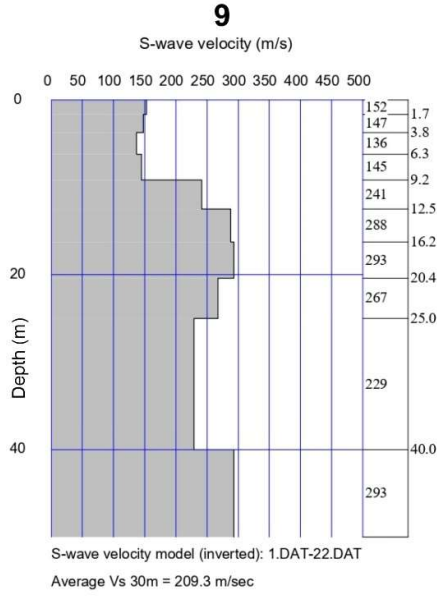
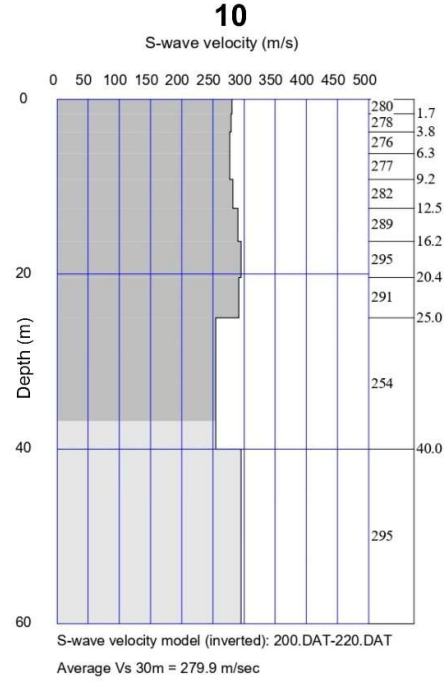
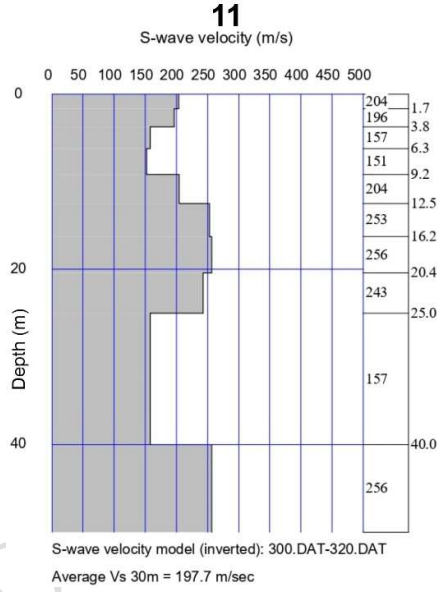
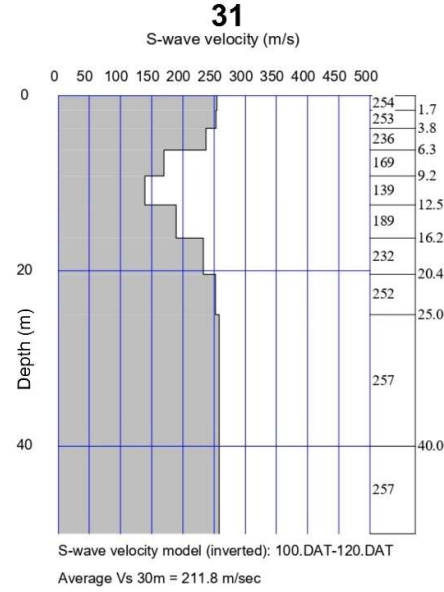
Çalışma alanında aynı noktalarda yapılan SPAC ölçümleri sonucunda VS hız değerinin bir-boyutlu düşey yönlü derinlikle değişimi belirlenmiştir. Ortalama VS 30 hız değerleri 9 numaralı ölçüm noktasında 209 m/sn, 10 numaralı ölçüm noktasında 210 m/sn, 11 numaralı ölçüm noktasında 198 m/sn ve 31 numaralı ölçüm noktasında 212 m/sn olarak belirlenmiştir (Şekil 2.19).

**Şekil 2.19.** 9, 10, 11 ve 31 nolu lokasyonlarda gerçekleştirilen SPAC ölçümleri sonuçlarına ait derinliğe bağlı  $V_S$  hız modelleri.

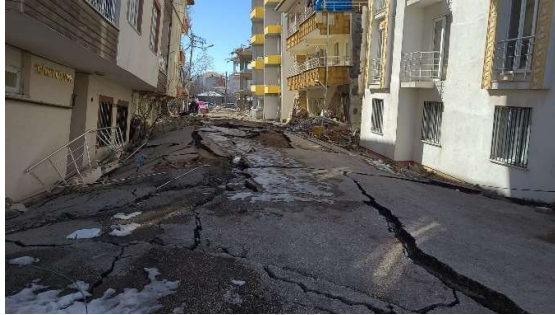
**Şekil 3.2.** Sıvılaşmaya bağlı alt yapı hasarları (Adıyaman, Gölbaşı): (a) Bankamatik önünde kaldırımda çökme (b) Sıvılaşan zeminde gömülme tarzında taşıma kapasitesi kaybı ve buna bağlı yolda büyük ölçekli kabarma (c) Sıvılaşan bölgeyi sınırlayan demiryolunda meydana gelen ray burkulmaları

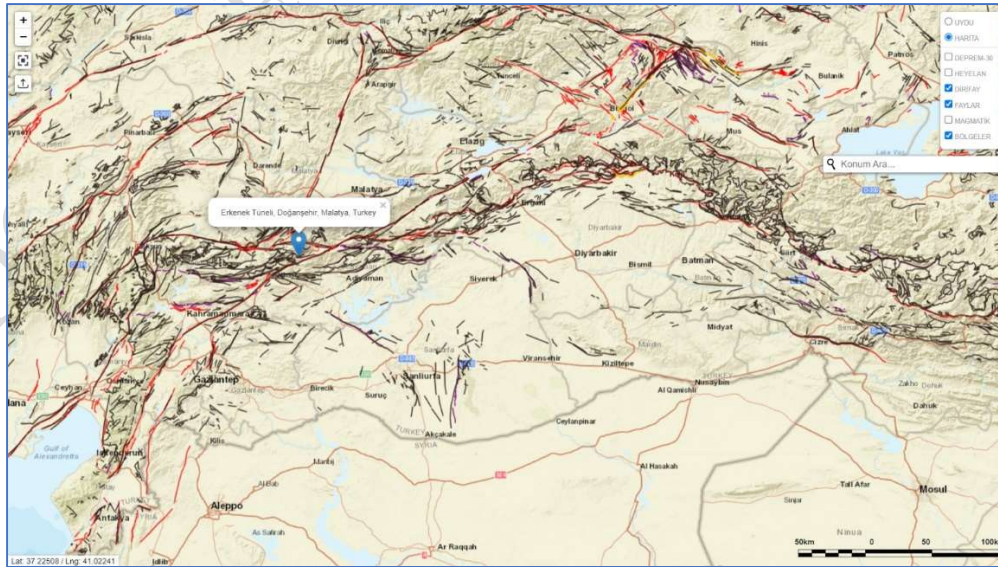
3.12. Kahramanmaraş Malatya arasında konuşlu Erkenek Tünelleri'nin konumu

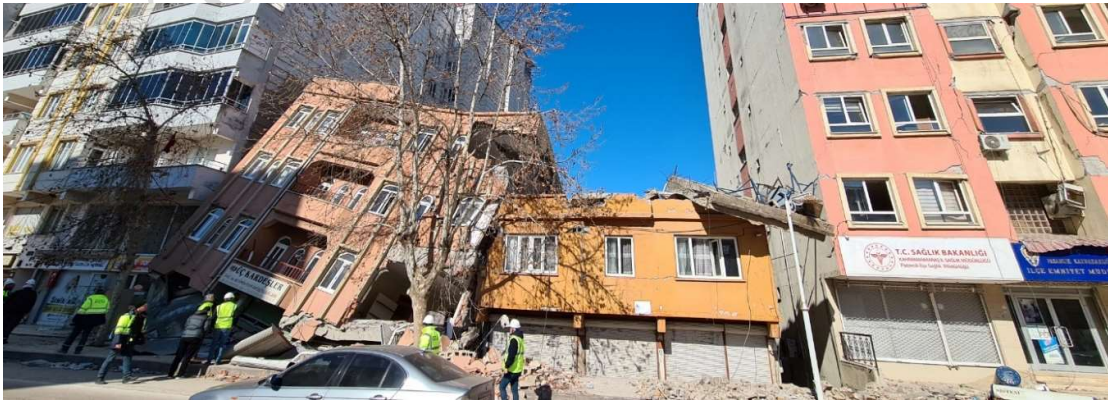
Şekil 3.24. Alt katında dükkân olan kısmi göçmüş bina (Pazarcık)
